現場発生木材を活用した法面保護工法の追跡調査について

独立行政法人森林総合研究所 森林農地整備センター 安房南部建設事業所
○ 河原田 一州 三池 敏治

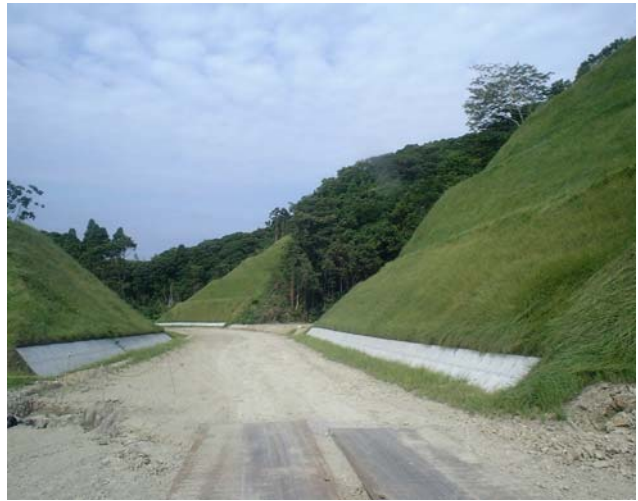
写真-1は施工後3ヶ月の全景写真である。初期発芽、成長の早い外来草本類の生育が確認できる。植被率も90～100%となっていた。

写真 - 1 全景 (施工後3ヶ月経過)

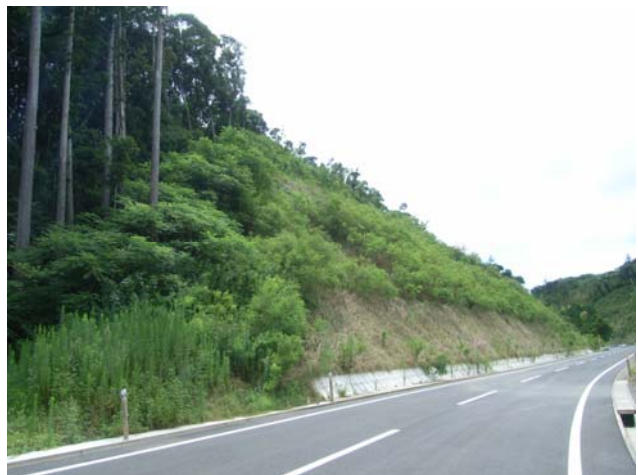
写真-2は、施工後2年半経過した状況である。2段目以上の法面には木本類が顕著に生育しており、当該現場の基本目的とした2段目以上は木本型、最下段は草本型の植生繁茂が達成できたことが確認でき、植被率も100%となっている。

写真 - 2 全景 (施工後2年半経過)

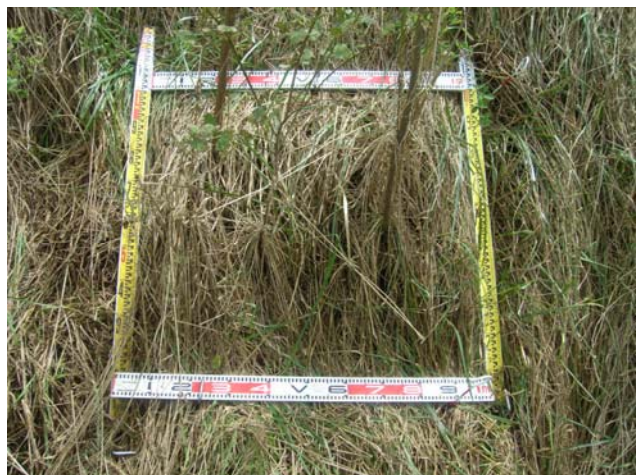
写真-3は、コドラートによる調査写真である。生育状況は、1㎡当たりヤマハギが3本、トールフェスクが14本となっており、周辺には播種をしていないアカソ、ベニバナポロニク、ヨモギの生育が確認できた。これは、基本目的とした在来種の飛来による植生の復元が確認できた。

ヤマハギに関しては、草丈が3.2m、2.4m、1.3mと良好な生育を示していた。

写真 - 3 植生生育状況 (木本型)

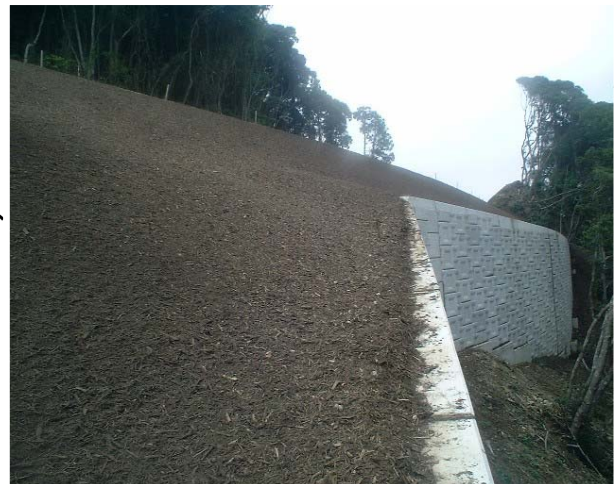
基盤材の状況は、吹付け直後は裸地状態であるため、基盤材が降雨、風に直接さらされており降雨等の影響を最も受けやすい状態であったが、施工実施直後、施工後1年の経過時においても崩落、侵食もなく安定していた。

写真-4 施工直後（法面勾配 1:1.5~1:1.8）

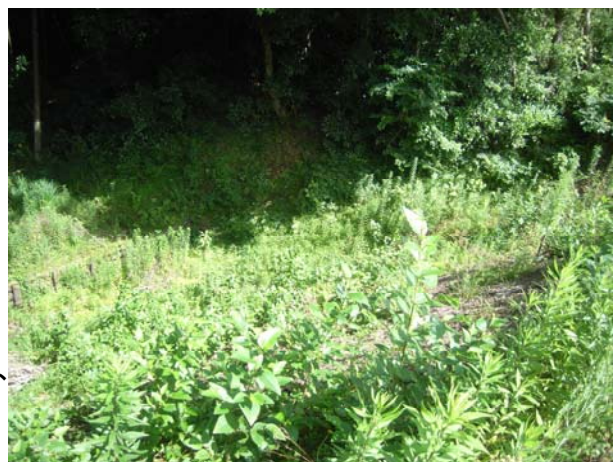
施工後2年経過した時点では、植物の生育が確認でき基盤材の侵食等の損傷はなかった。

写真-5 施工後2年

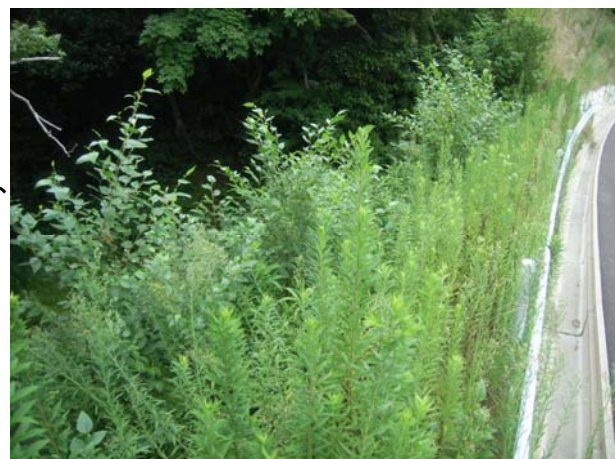
今回、施工後3年経過した状況としては、植物は一層繁茂しており、写真-6が示すように植被率は100%となっている。

写真-6 施工後3年
