農業用道路建設における地山の転石対策について

伊 東 正 年 新 井 誠
(Masatoshi ITO) (Makoto ARAI)

以上のことから、本稿では、岐阜県加茂郡白川町地内の農業用道路4工区建設における地山の転石対策について報告する。

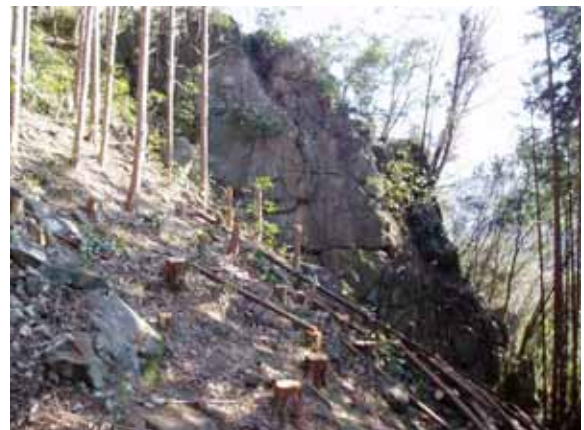
No.55~No.100 の L=0.9km 区間について、農業用道路測量設計時の現地踏査の結果、数多くの転石・浮石が確認された。(写真-1)

写真-1 計画路線上に立ちはだかる不安定な岩の露頭

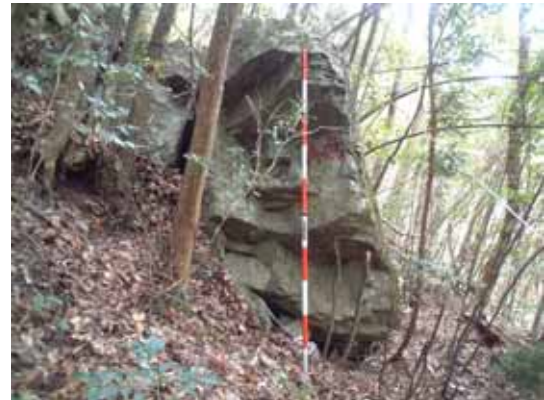
不安定転石	A	-	4
	(A 区間)		(通し番号)
安定転石	A	S	3
	(A 区間)	(安定)	(通し番号)

写真-2 不安定転石

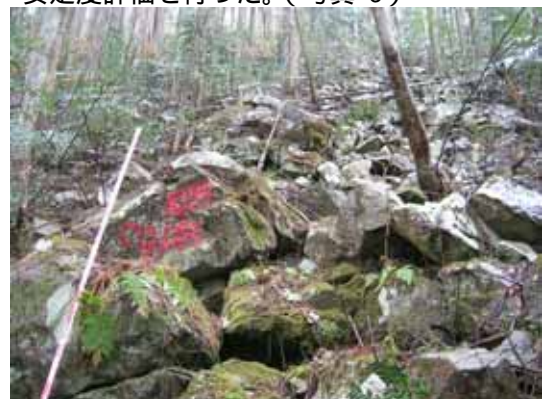
写真-3 不安定転石群

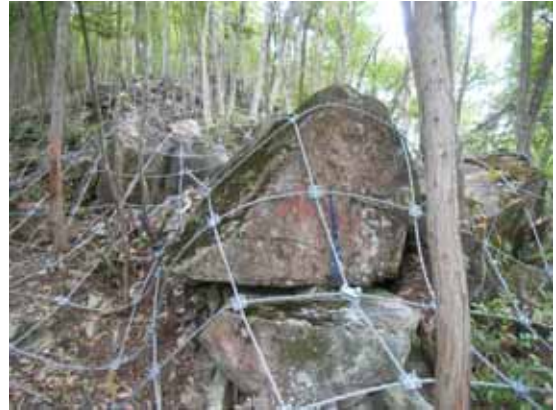
写真-4 ロープ伏工施工後状況

ロープ伏工はワイヤーロープを縦・横に斜面に沿わせて格子状に張り、主ワイヤーロープの交点(標準 2.0m間隔)をアンカーボルトで固定し、その間に補助ロープを張って(標準 0.5m間隔)斜面の転石群を押さえ込む工法である。補助ロープ間隔を 50cm まで狭くすることが出来るため、場合によっては金網を併用することも出来るため、小径の転石にも効果を発揮する。よって本工区においては、転石群箇所に採用した。ワイヤーロープを現地形状に合わせて立ち木間に張るので伐採の必要がないため、自然林の美

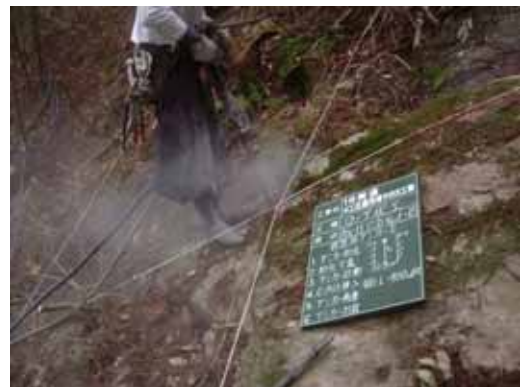
写真-5 岩部アンカー削孔状況

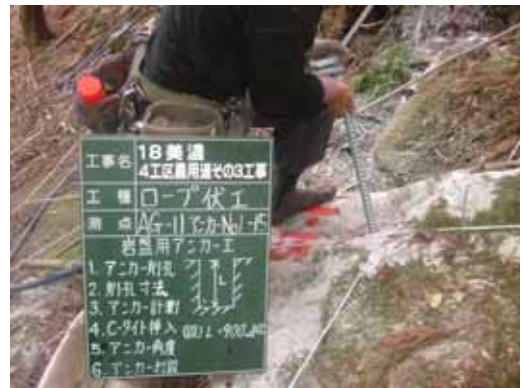
写真-6 岩部アンカー挿入状況

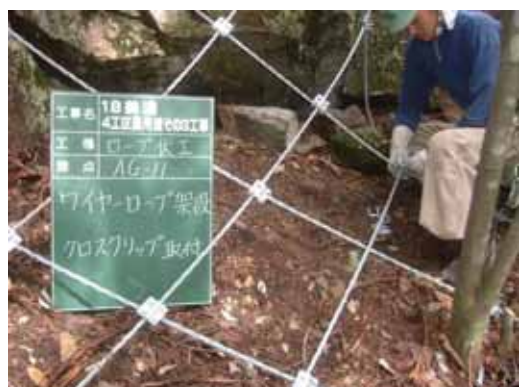
写真-7 ワイヤーロープ等設置状況

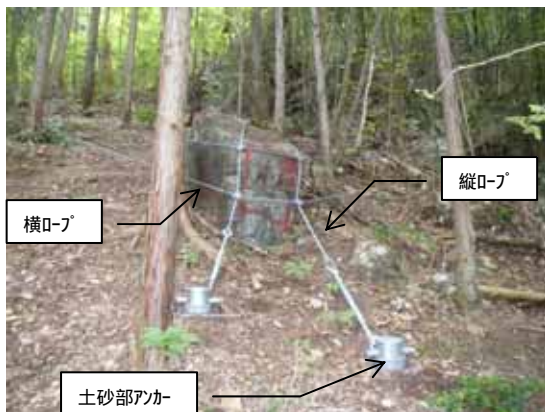
写真-8 ワイヤロープ掛工

ワイヤロープ掛工は、個々に単独で分布する浮石・転石を複数本の横ロープ用いて角度をとって抱き込むように張設し、両端部のアンカーで斜面上に固定させ、滑動・転落を防止する工法である。横ロープにバランスよく負荷させるためと間隔保持材の役目を兼ねて縦ロープ及び縦補強ロープを張設し、交点を十字アンカークリップやクロスクリップで留める。ロープ径は、12mmから18mmのワイヤロープを組み合わせて設計を行う。アンカーは岩盤部にセメントアンカー、土砂部にロケットアンカー等を使用する。

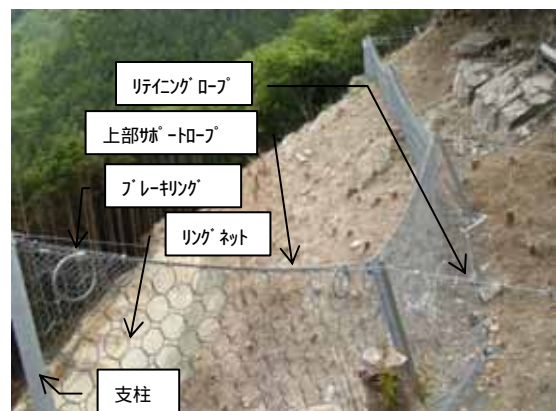
写真-9 高エネルギー吸収柵工

高エネルギー吸収柵工は、落石の運動エネルギーを剛な構造で対抗するのではなく、リングネットの大きな変形及びブレーキリングによってエネルギーを吸収する可撓性の落石防護柵である。比較的大きな落石エネルギーに対応可能で、250kJ~2000kJの規模のものに対応できる。

基礎ベースアンカー、アップスロープアンカー等について、ロータリーパーカッションで削孔する為、支柱の前後に足場の設置が必要となることから、10m幅程度の伐採が必要となる。しかし地山を緩めるようなことはなく、また資材や使用機械等についても比較的軽量で、モノレールで運搬可能であった。

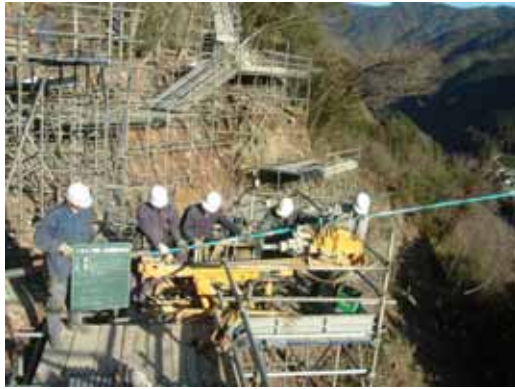
写真-10 ロ-列-パ°-カッションによる削孔後の
支柱基礎へ°-アソカ-挿入状況

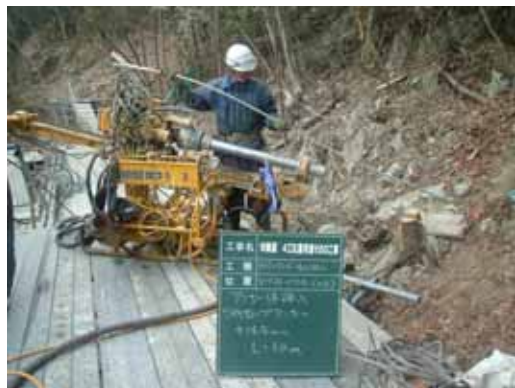
写真-11 アッ°-スロ-°-アソカ-の設置状況

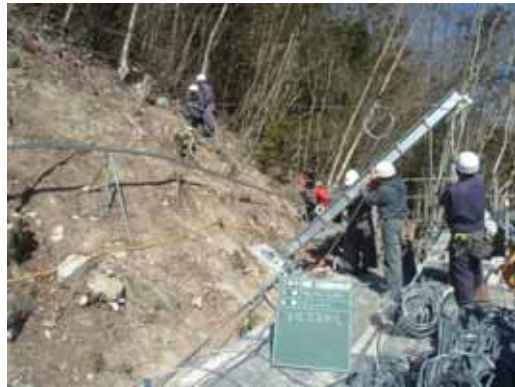
写真-12 支柱設置状況

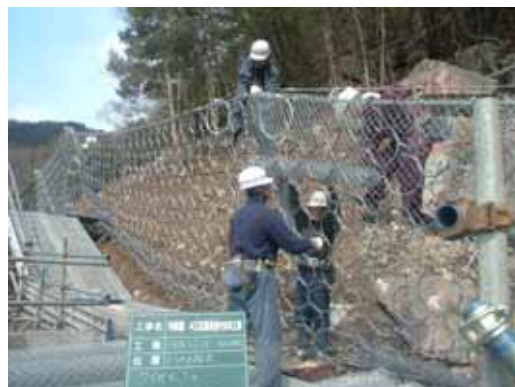
写真-13 リング°-ネット設置状況

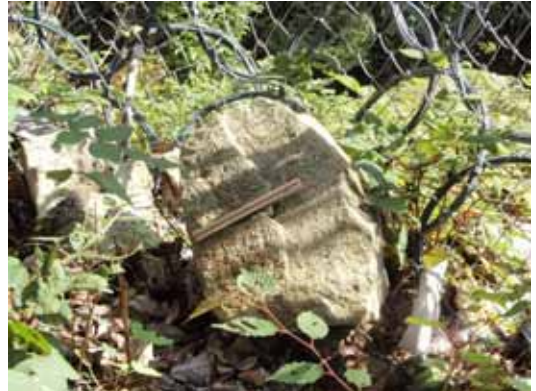
写真-14 施工済の高メッシュ°-吸収柵で捕らえた
20×30×20cm 程度の転石

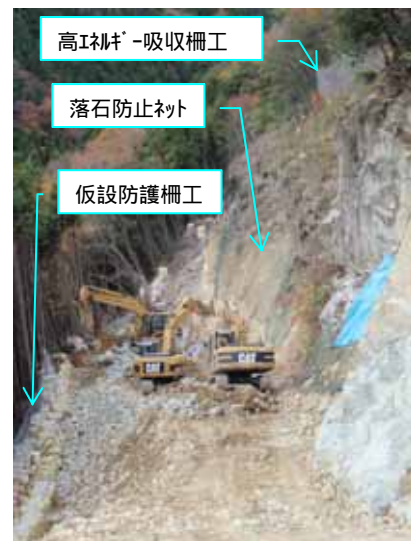
写真-15 地山の転石対策後の
農業用道路工事状況
