シカ食害の現状と対策について
～水源林造成事業地における取組事例～

国立研究開発法人森林総合研究所
森林整備センター近畿北陸整備局 ○林 真梨奈
長野 弘

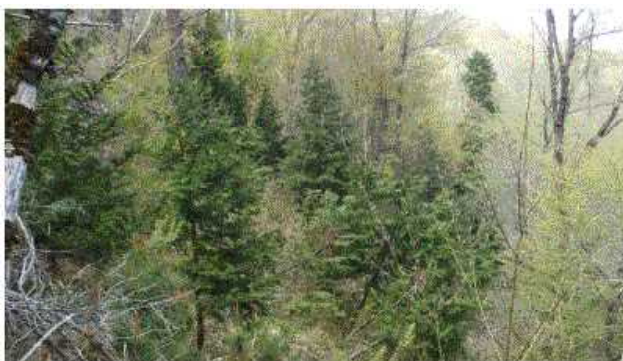
が確認されるようになり、平成 24 年頃には造林木は減少してしまいました(写真-2, 3, 4)。また、他の植生も衰退してしまい、公益的機能の低下が懸念されたため、改めて植栽することになりました。改植にあたり以下の対策を講じました。①道そばで防護ネットの管理が容易な区域を厳選、②シカの潜り込みを防止するスカートネットを設置、③雪による支柱の倒壊防止のために立木を極力利用、④シカの餌となる雑灌木や草本類の確保と苗木を隠すために下刈を省略、⑤シカの頭数調整のために地元猟友会に依頼して箱罠を設置。そして平成 26 年 3 月にスギ・ヒノキをそれぞれ約 1ha ずつ改植し、生育状況をモニタリングすることになりました。

写真－2 平成25年当時の平成13年度植栽区域の様子

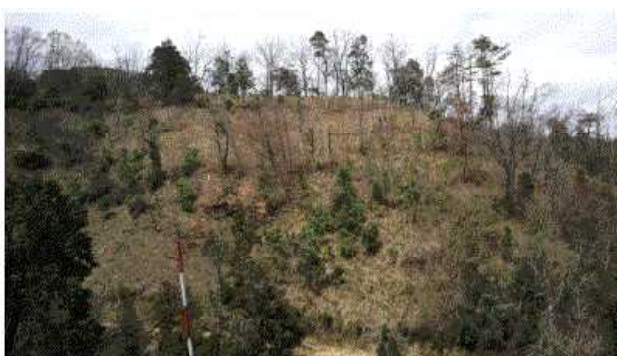
写真－3 平成25年当時の平成14年度植栽区域の様子

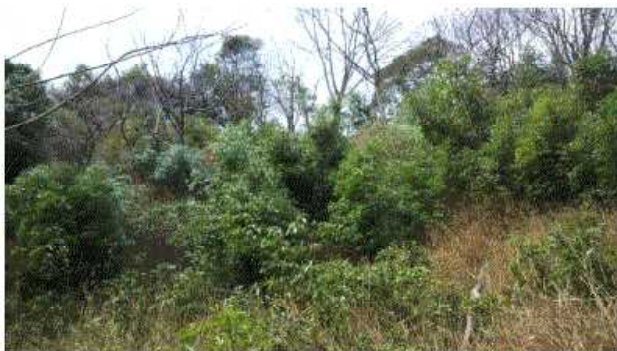
写真－4 平成25年当時の平成15年度植栽区域の様子

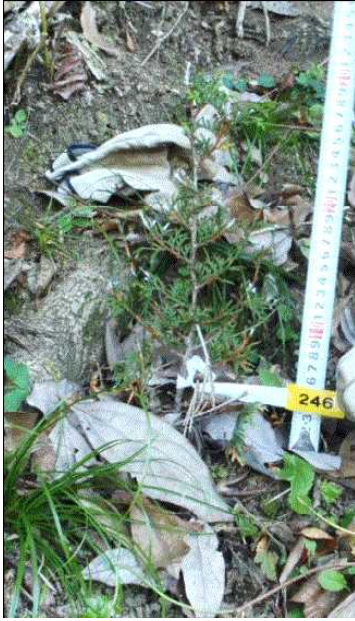
平成 26 年 10 月 29 日に調査を行った結果、P1-1 および P1-2 において 1 本あたり 14 ヶ所および 19 ヶ所の食痕が確認されました。食害をうけたことにより、それぞれの苗長は前調査時から 10cm ほど減少していました。しかし、食害をうけた後に新芽が伸びており、生長は若干遅れますが、まだ期待できる状態でした (写真-5)。食害をうけた原因として、周囲のネットを確認すると P1-1 および P1-2 の真下の谷筋部分がイノシシに掘り返されていました。ネットが浮いた状態だったため、ここからシカが侵入したと考えられます。浮いたネットは丸太を置いて応急処置しました。また、下刈の有無による生育状況の違いを

写真－5 秋の状況

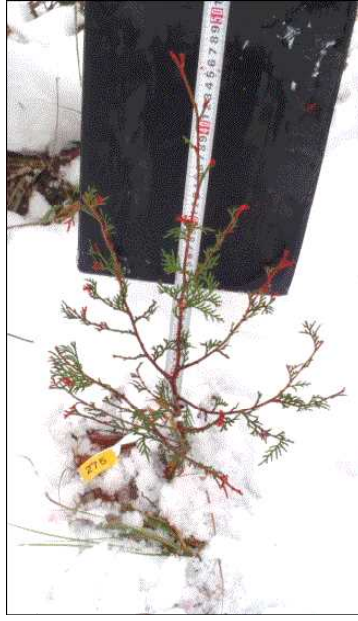
積雪時期の平成 26 年 12 月 15 日に調査を行った結果、前調査までは食害が見られなかった P2 において 1 本あたり 25 ヶ所の食痕が確認されました(写真-6)。そのため、平均苗長が 49cm に減少していました。造林地内に積もった雪の上にはシカの足跡がしっかりと残っており、この足跡をたどるとネット下が空いていました。草本類が枯れてシカの餌が欠乏する時期に造林地内への侵入を許したことが大きな被害となってしまいました。

写真－6 冬の状況

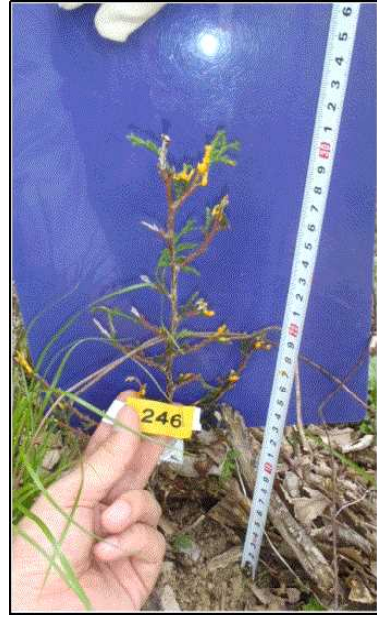
雪解け後の平成 27 年 5 月 14 日に調査を行った結果、全てのプロットで 17～30 ヶ所の食痕が確認されました(写真-7)。周囲のネットを見回ると、積雪の影響による枯れたマツの倒木がネットを破損させていました。

写真－7 2年目春の状況

①道そばで防護ネットの管理が容易な区域を厳選しましたが、冬に発生した倒木によるネットの破損が雪解けまで発見されず春の食害につながったことから、冬期の巡視が十分ではありませんでした。

そこで、新たな対策が必要だと考え、被害の軽減を図るために仕切りネットを追加することにしました。既設の防護ネットを利用して改植区域内に十字に仕切りをつくることで、万が一、シカに侵入されたとしても食害被害を最小限に留める効果を期待しました(図-6)。

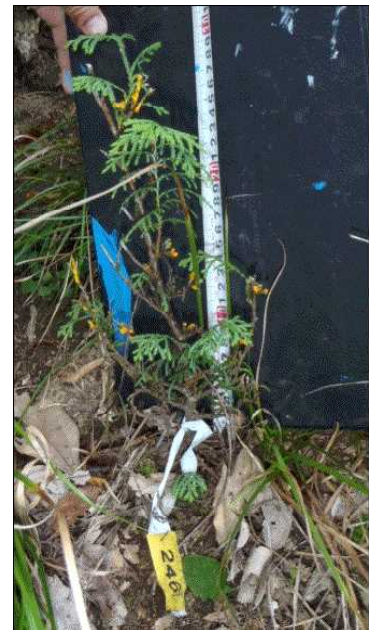
仕切りネットを設置後の平成 27 年 10 月 6 日に調査を行いました。苗長は前回から変化していませんが、新たな食害も確認されませんでした。また、新芽がわずかながら伸びており、回復の兆しを感じられました(写真-8)。

写真－8 2年目秋の状況
