水源林造成事業地における獣害対策と課題について  
～遮光ネット設置による対策～

国立研究開発法人森林研究・整備機構 森林整備センター  
近畿北陸整備局 奈良水源林整備事務所 造林係 ○坂田 如飛  
三木 俊英

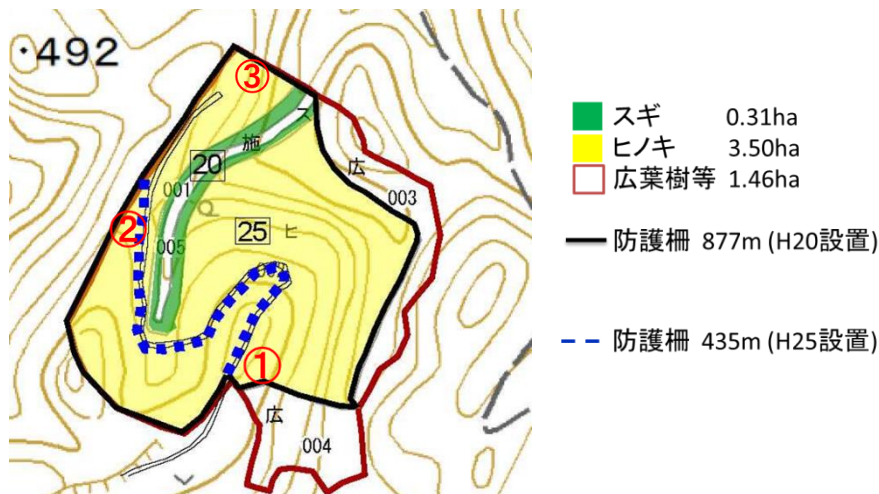
図-1 植栽・防護柵の状況とイノシシによる掘り起こし箇所(①～③)

しかしその後、イノシシによる掘り起こしを 3 箇所を確認しました（図-1）（写真-1）。造林者は掘り起こし箇所を確認した際に、タイヤや岩等を配置するなどの処置を行いました。シカの侵入による剥皮被害により、半数以上が枯死しました（写真-2、写真-3）。

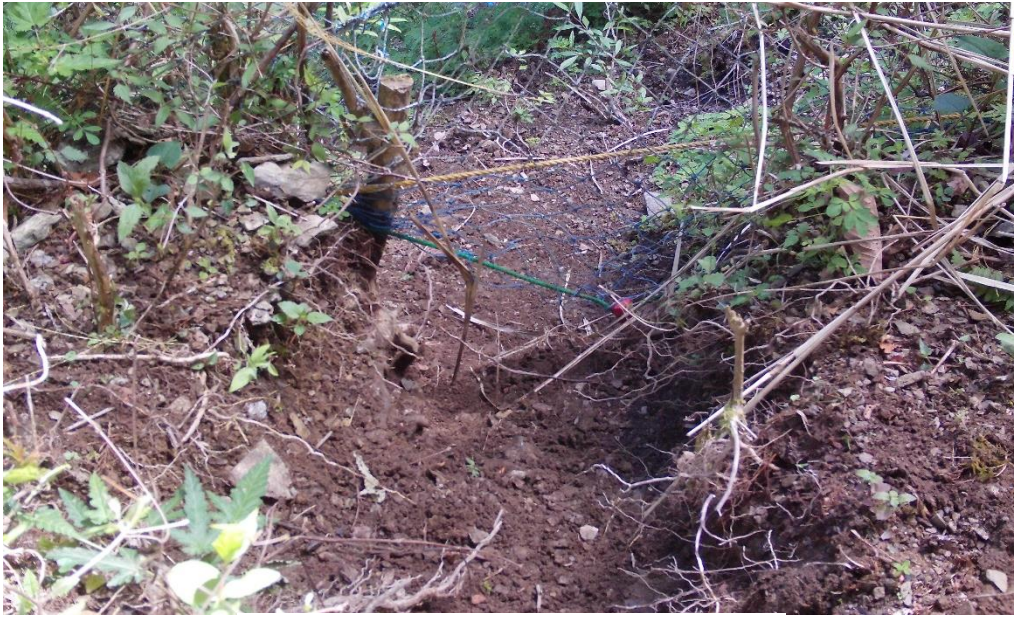
写真-1 イノシシによる掘り起こし跡

平成 28 年度に、遮光ネットを植栽地の外周にある防護柵に沿って設置しました（図-2）。遮光ネットの仕様は図-3のとおりです。遮光率 80% と高めのものを用いて、イノシシの視界を遮るよう試みました。また、これまでスギに対するシカによる被害は見られなかったため、被害のあったヒノキ 3.50ha の区域には遮光ネット設置後にスギを補植しました。

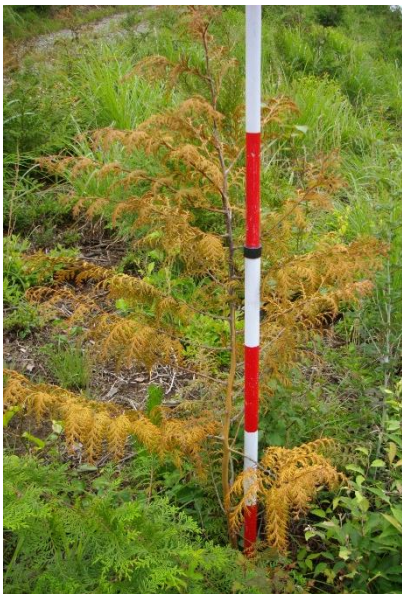
写真-2 シカによる剥皮①

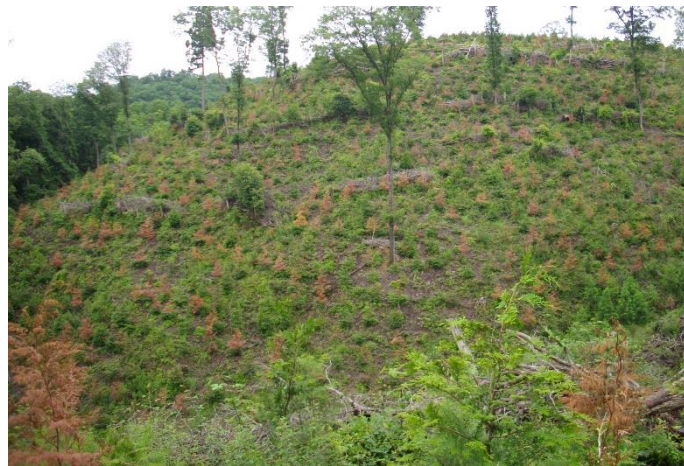
写真-3 シカによる剥皮②

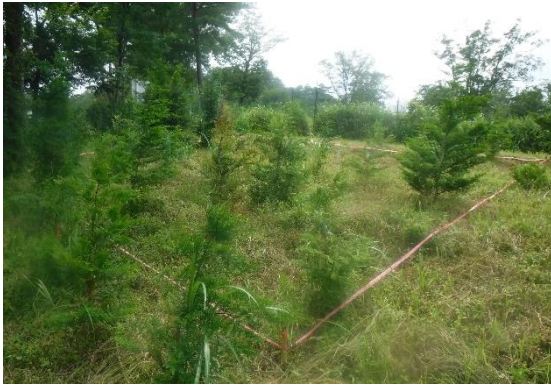
写真－4 標準地①

標準地調査では2箇所ともに、平成20年度、平成25年度植栽のヒノキは遮光ネット設置前に被害を受けたものが約半数残っていましたが、遮光ネット設置以降の新たなシカによる被害は食害、剥皮ともにありませんでした。また、平成28年度植栽のスギにおいてもシカによる被害は見られませんでした（表－1）。

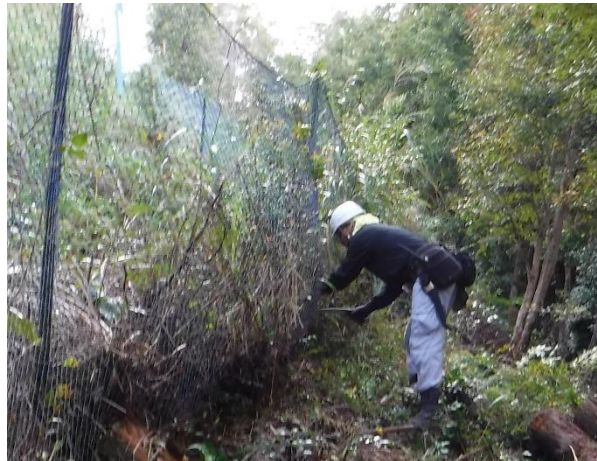
一方、遮光ネットの設置には課題も考えられます。遮光ネットは、その性質上網目が細かく、風受けとなることにより、防護柵の破損や倒壊につながる恐れがあります。今回は設置した造林者が毎月の巡視や補修を行ったため、破損や倒壊には至っていませんが、風の強い箇所に設置する際には材料や設置の仕様を見直す必要があると考えられます。また、遮光ネットは防護柵の設置後5年以上経過した雑草類が繁茂している箇所に設置し、既設の防護柵を損傷しないよう手作業で刈り払いを行ったため、手間がかかりました（写真－6）。遮光ネットと防護柵は同時に設置することで、その手間を省けると考えられます。

写真－6 遮光ネット設置前の刈り払い
