# 壊れにくい作業道に向けて ～山ずりを活用した道づくり～

(国研) 森林研究・整備機構  
森林整備センター九州整備局  
森 優 真  
伊 藤 剛 昌  
小倉 江利子

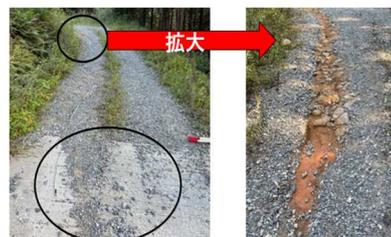
図4 クラッシャーランの洗掘状況

クラッシャーラン敷設の作業道では、石材が写真手前のコンクリート部分まで流出していることが確認できました。流出した石材には、クラッシャーランにおける最大粒 40mm のものも含まれています。また、路面も露出しており、深く洗掘を受けて水みちが生じています。

• 流出が顕著かつ路面が露出し、深い洗掘を受けて水みちが形成。

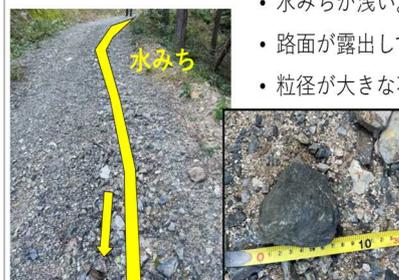
図5 山ずりの洗掘状況

山ずり敷設の作業道では、浅く水みちができてきているものの、路床の露出は見られません。水みちに残っていた石材の粒径は、多くがおおむね 80mm 以上の石材でした。

- 水みちが浅い。
- 路面が露出していない。
- 粒径が大きな石材が留まっている。

この結果から、粒径が小さいクラッシャーランは、洗掘を受けやすく、山ずりは石材の流出が少ないという昨年の考察を現地で確認することができ、山ずりが路面洗掘の防止にも一定の効果があることが解りました。
