シカ害防護柵の維持管理について～防護柵点検簿の分析～

国立研究開発法人森林研究・整備機構 森林整備センター 静岡水源林整備事務所 菊地朋子

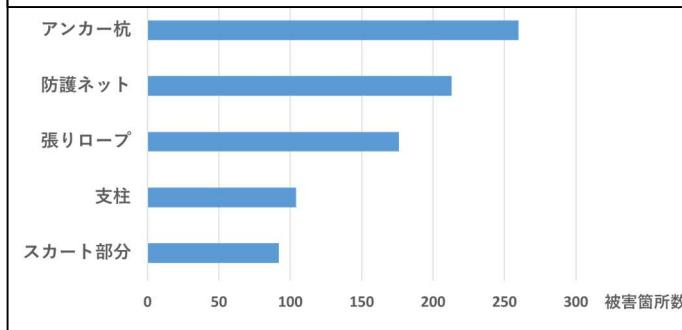
図2 防護柵の部位毎の被害箇所数

防護柵の部位毎の被害箇所数については、アンカー杭が最も多く、次いで防護ネット、張りロープ、支柱、スカート部分の順になりました（図2）。

アンカー杭については、杭の「抜け」が大部分を占める結果となりました。動物が、防護柵の下から潜り込もうとすることにより「抜け」が起こるというケースが見受けられました。

防護ネットについては、「破損」の割合が最も高いという結果になりました。「破損」については、シカによって噛み切られた痕跡や、シカが絡まり防護ネットが大きく破損する被害がありました。

張りロープについては、「緩み」が最も多いという結果になりました。「緩み」については、倒木や落石で張りロープがずり下がるという被害がありました。

支柱については、「傾倒」が最も多いという結果になりました。「傾倒」、次いで多い「折損」については、どちらも、落石や倒木によって倒れたり折れたりするという被害がありました。

スカート部分については、「埋まり」と「浮き上がり」が同程度という結果になりました。「埋まり」については、土砂の流出によってスカート部分が埋まって見えなくなるという被害がありました。「浮き上り」については、動物の潜り込みなどにより、スカート部分が地面から浮き上がるという被害がありました。

アンカー杭については、杭が抜ける被害が多かったことから、今後は、1本毎に打ち込み方向を変える、押さえロープを根株に番線で固定する、残材を横置きするなど、シカ等の潜り込みを防ぐ工夫を施すこととしています。

防護ネットについては、動物の噛み切りによる破損などが多かったことから、今後は、現在使用しているものより丈夫な繊維のネットを使用するなど、資材の選定について検討していくこととしています。

張りロープについては、ロープが緩む被害が多いことから、ロープが下がらないようにする対策が必要です。令和2年度以降に設置する防護柵については、支柱にキャップを取り付けており、キャップの突起部分にロープを引っかけることで、ロープのずり下がりを防ぐこととしています。

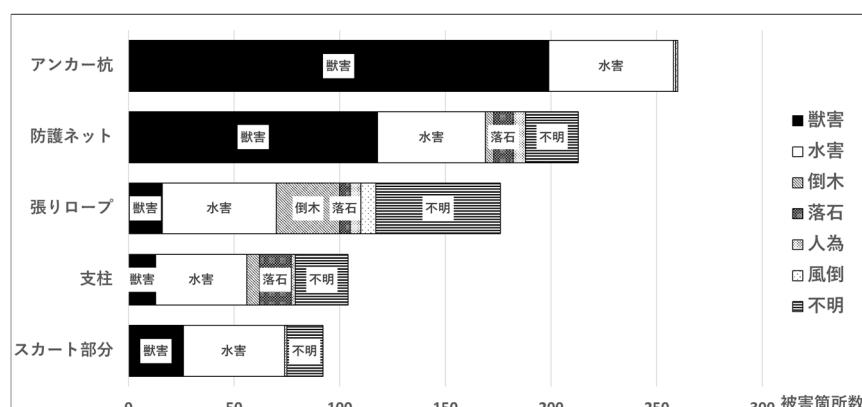
図3 防護柵の部位毎の被害原因

被害の原因としては、「獣害」が最も多いという結果になりました（図3）。

「獣害」による被害としては、噛み切りなどに

よる防護ネットの破損、潜り込みによるアンカー杭の抜けなど、軽微な補修で対応できる被害が多い傾向が見られました。次いで多い「水害」については、支柱の折損、防護柵全体の流亡など、資材の交換が必要になる被害が多い傾向が見られました。

点検の実施時期については、時期にかかわらず一定の被害があったことから、引き続き年4回で実施していきます。さらに、秋から冬にかけて水害による被害が増加していたことから、梅雨や台風により水害が多く発生していると考えられます。定期点検にかかわらず、大雨の後などには臨時の巡視を行うといった対策が必要と考えており、今後は、必要に応じて造林者に指示していくこととします。
