現場出張時における公用車事故について ～ 林道等で発生した事故の分析及び対策の検討～

国立研究開発法人森林研究・整備機構 森林整備センター

中部整備局 津水源林整備事務所 収穫係主任 ○今泉 卓貴

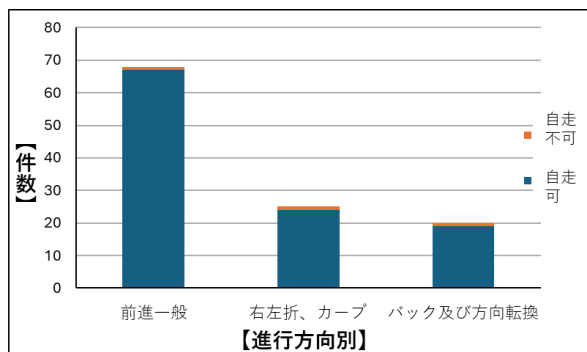
図5 進行方向別 事故件数

前進一般が60%、右左折及びカーブが22%、バック及び方向転換が18%であった(図5)。全走行時間において各進行方向への走行時間が占める割合を考えると、バック及び方向転換は事故発生リスクが高いと考えられる。

バック及び方向転換はリスクが高かったことから、この際は誘導者をつけ、路上物及び周囲の状況に注意を払うという基本的な注意事項の徹底が重要である。

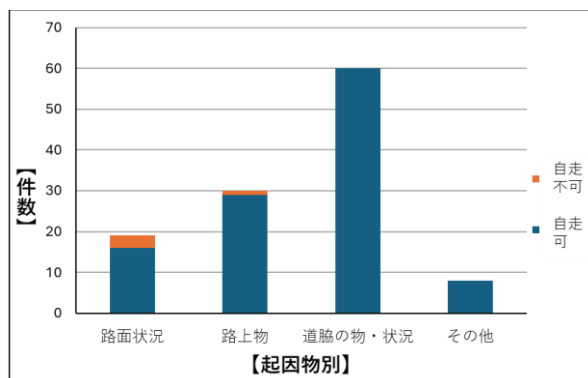
図6 起因物別 事故件数

道脇の物・状況が51%、路上物が26%、路面状況が16%であった(図6)。自走不可となった事故は、路面状況及び路上物により発生していた。

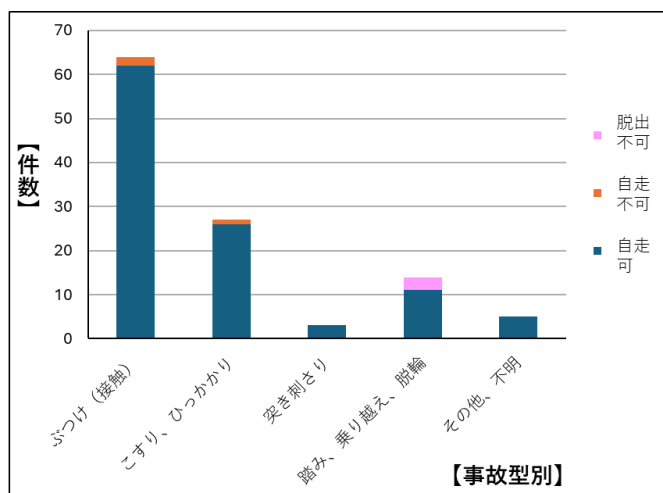
図7 事故型別 事故件数

ぶつかが57%、こすり・ひっかかりが24%、踏み・乗り越え・脱輪が12%であった(図7)。脱出不可の事故3件はすべて、踏み・乗り越え・脱輪により発生していた。

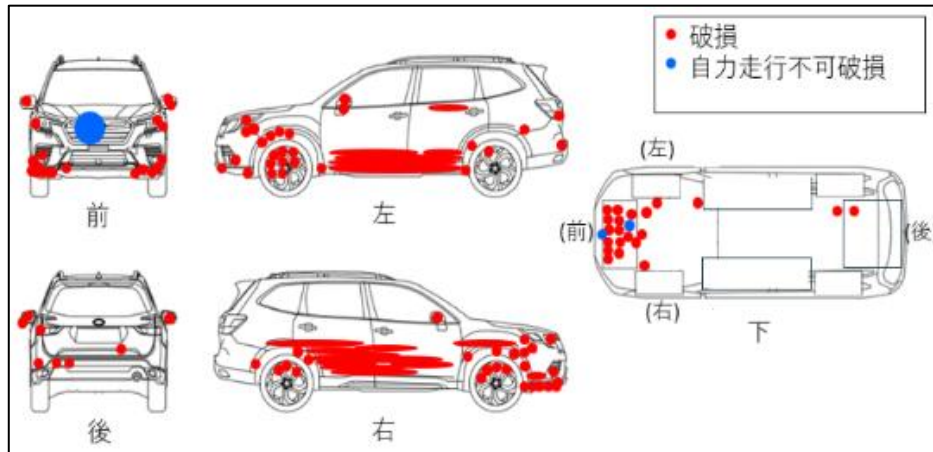
図8 林道等事故における破損部位

林道等における事故件数は112件であった。そのうち自力走行不可となった事故は3件で、①カーブ走行時に濡れた路面で滑り立木に激突してフロント部が大破したもの、②バック走行時に車体下部前方が轍にひっかかりフロントバンパーが脱落したもの、③前進走行時に路面の窪みに車体下部が接触し冷却水漏れがあったものであった。

破損部位について示す(図8)⁶。フロントバンパーの角に破損が多く、タイヤについては左前輪に8件と集中していた。道脇の物により車体側面をこする事故は多いが、これは走行に支障が出る破損ではなかった。一方で車体下部を破損すると走行不可となる場合が出てきており、自力走行不可とならないためには、大きな破損を避けること、路面状況及び路上物に注意を払い、車体下部の破損を避けることが重要と考えられる。

事故の起因物は道脇の物・状況が多く、自力脱出不可は脱輪によるものであった。これらの事故を防止するには、左右のものに接触したり踏み越えたりすることがないように、運転手が車幅感覚を身につける必要がある。そのためには運転トレーニングの実施、及び助手席同乗者による積極的な介助は効果的と考えられる。加えて、特に左前輪の破損が多かったことから、コーナーポールの使用は車幅感覚の把握を補助し、事故減に効果が期待できると考えられる。

走行不可となった事故は車体下部の破損によることが多かったことから、走行時は路面状況に注意を払い、凹凸部では十分に減速すること、路上物はこまめに除去することといった、基本的な注意事項を徹底することが重要である。加えて最低地上高の高い車種を選択することも、車体下部の破損減に効果があると考えられる。
