# 水源林造成事業地における シカ防護柵（ブロックディフェンス）設置効果について

## ～大規模山火事跡地の復旧再生に向けた取組～

国立研究開発法人 森林研究・整備機構 森林整備センター  
盛岡水源林整備事務所 造林係主任 小川 大知

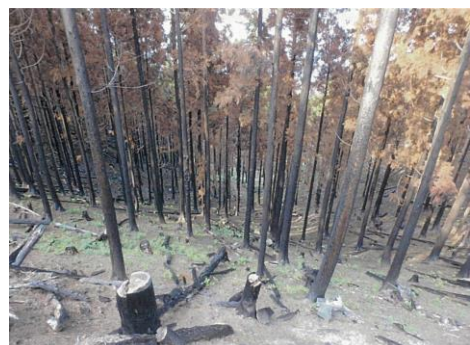
図 3 被災後の林内状況

平成 29 年 5 月 8 日に岩手県釜石市の尾崎半島にて大規模な山火事が発生しました。（図 1）この山火事は平成 29 年 5 月 22 日までの延べ 15 日間延焼し、焼損面積約 413ha、被害総額約 7 億 4,500 万円という甚大な被害をもたらしました。（図 2）被災区域には多数の水源涵養保安林や魚つき保安林が存在し、住民の漁業、水資源供給、防災等に重要な役割を果たしていましたが、この山火事によりその機能が大きく損なわれてしまったため、早急な復旧が必要でした。（図 3）

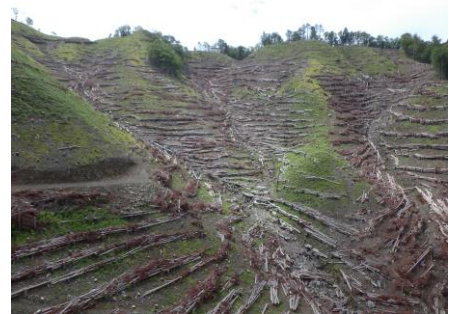
図 5 地拵直後の契約地

2 つ目は、契約地内に植栽や防護柵設置に不適な箇所（尾根沢筋、岩石地、搬出未済木等）が点在しており、画一的な植栽が難しいことです。（図 5）

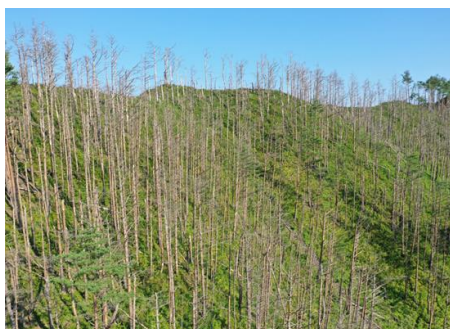
図 8 復旧前の契約地  
(令和 2 年 8 月 19 日撮影)

復旧前は山火事被害木が立ち枯れて森林の公益的機能が失われた状態でしたが、現在は森林が再生しつつあります。（図 8, 9）

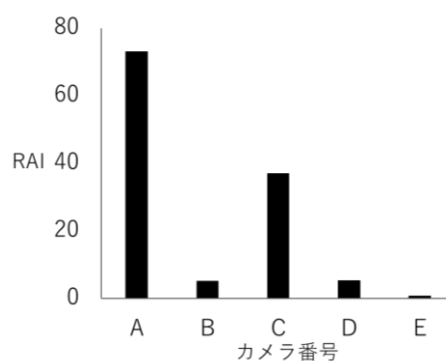
図11 カメラ毎のRAI

カメラA~Eの全てでシカが撮影され、残置した獣道をシカが通行していることが確認されました。しかしながら、カメラA,Cを設置した獣道は高頻度利用されている一方で、カメラB,D,Eを設置した獣道は低頻度であり、獣道の通行頻度に差が見られました。(図11)

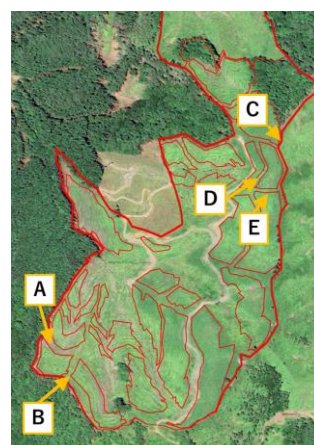
図12 トレイルカメラ設置位置と契約地の周辺状況  
(出典: Google Earth 2023年6月撮影画像を一部改変)

契約地の周辺状況から、高撮影頻度のカメラA,Cは水平方向の獣道かつ、いずれも林縁付近に位置しており、シカは林縁付近から歩きやすい水平方向へ通行、採食をしていると考えられます。水平方向でも林縁から距離があるカメラDでは撮影頻度は低い状態でした。(図12)

また、垂直方向のカメラB,Eは林縁からの距離に関わらず低撮影頻度でした。カメラB,E付近の防護柵はいずれも柵同士の間隔が約2mと狭く、支柱を支える控えロープが隣の柵際まで伸びています。(図12) この控えロープがシカの通行の支障または心理的障害になった可能性があります。今回は垂直方向かつ柵同士の間隔が広い獣道へカメラを設置していないため、垂直方向の獣道の撮影頻度が低い理由については引き続き調査する必要があります。

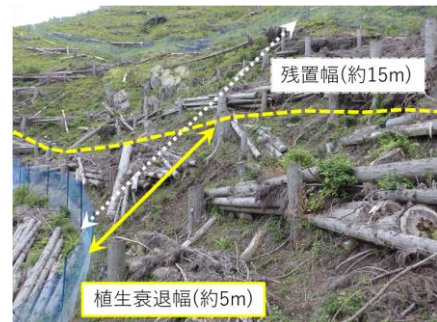
図 14 カメラ A 付近の状況

撮影頻度以外に、獣道として残置した幅(以下、「残置幅」という。)に対して、シカの通行・採食による植生の衰退が見られる幅が限られている状況が確認されました。撮影頻度が高いカメラA周辺では残置幅約15mに対して植生衰退幅約5m(図14)、撮影頻度が低いカメラD周辺では残置幅約6mに対

して植生衰退幅約 1m となっており、シカが顕著に通行しているのは残置幅のうち 1/3～1/6 程度となっています。

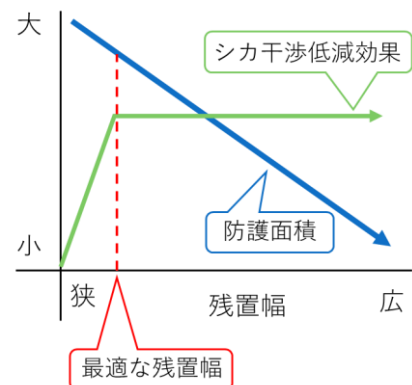
図 15 最適な残置幅についての概念図

ブロックディフェンスによる防護柵へのシカの干渉低減効果は、残置幅が広がるにつれ増加しますが、シカの通行に支障が出ない幅に達した時点で頭打ちになると考えられます。対して防護柵による防護面積は残置幅が広がるほど減少するため、シカ干渉低減効果を十分発揮させつつ防護面積を最大化させる残置幅があると考えられます。(図 15) 必要以上に残置幅を設けることは防護面積が過小化し、今後シカ生息密度が増大した場合に契約地内の植生衰退面積が拡大する懸念があります。経験則的に残置幅の目安は 3～5m 程度とされていますが、今後は最適な残置幅の設定に向けて知見を集めていく必要があります。
