作業道における丸太組工の桁丸太劣化度評価について

(独) 森林総合研究所 森林農地整備センター 松山水源林整備事務所
係員 脇坂 芳夫

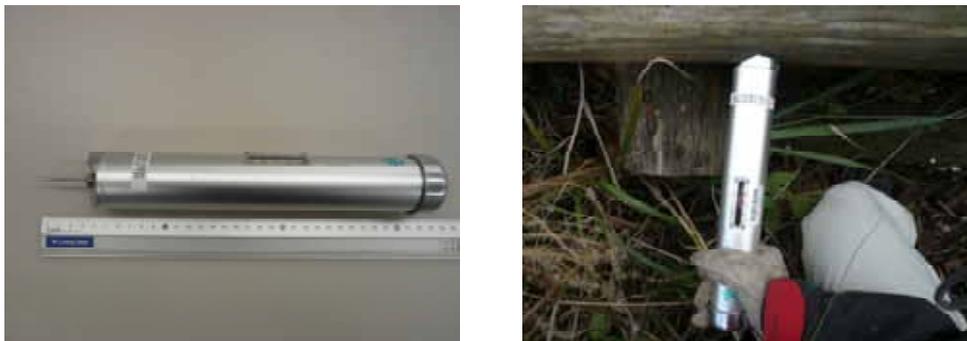
図-1 ピロディンと測定の様子

測定機器は、スイス proceq 社製のピロディン(6J-Forest、ピン直径 2.5mm、測定範囲 0~40mm)を使用しました(図-1)。測定メカニズムとしては、まず専用のローディング・ロッドで先端のピンを押し込み内部のバネを圧縮させます。この状態で測定対象物に設置し、トリガーを押し込みます。このとき、ピンが圧縮されたバネにより一定の力で測定対象物にリリースされ突き刺さります。この貫入量を mm 単位で読みとることで測定値とします。

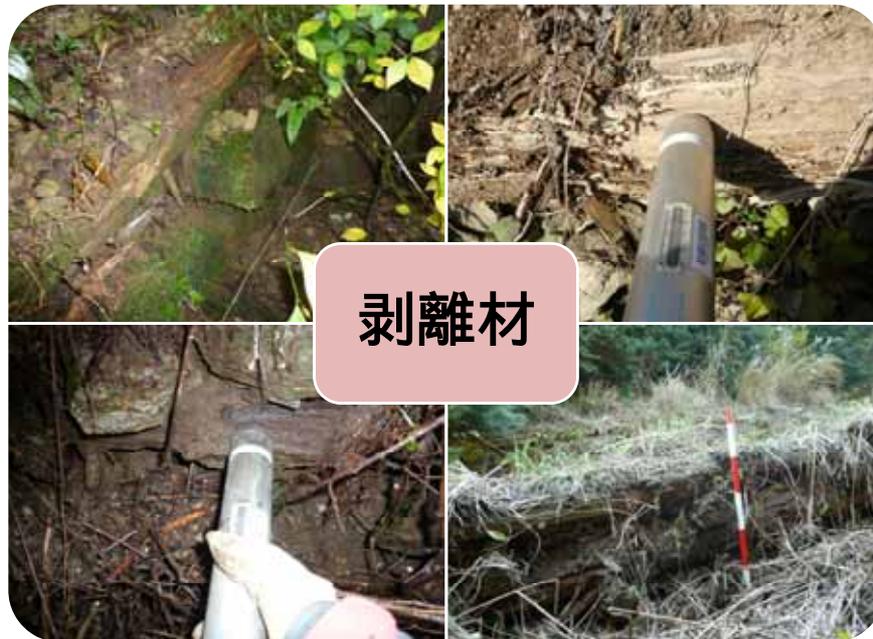
図-3 剥離材

測定対象となるのは桁丸太（皮付きのスギ材、末口径約 18cm）です。測定する中で、激しい腐朽により剥皮・辺材部が剥落しているものが見つかりました（図-3）。ピロディンは材の外部から内部に向けての劣化度を測定する機器であるため、本来ピンが貫入すべき部分が剥落していれば皮付き材とは測定範囲が異なってしまうので、これらはデータを区別しました。この剥皮・剥落した材を、以下「剥離材」と記します。この剥離材と皮付き材との比較検討も行いました。

一方、剥離材は皮付き材と比較して低い値を示しました。このことは、より心材部に近い範囲を測定することができたことが影響していると考えられます。一般に心材部は辺材部に比べて含水率が低く、腐朽に強いと言われており、心材部を含めた材の中心部は、ピロディンで測定可能な範囲とは異なる腐朽プロセスを辿ることが示唆されます。岩川 (1993) は、大代国有林の木堰堤・丸太積工として 15~18 年使用したヒノキ丸太の材質劣化について報告しています。丸太にとっての横圧縮負荷を横圧縮ヤング係数 (t_f/m^2) により評価し、「辺材部における横圧縮強さの減少はかなり大きいですが、心材部はそれほど劣化しておらず、むしろ基準材に近い状態で保全されていた。」と結論付けています。

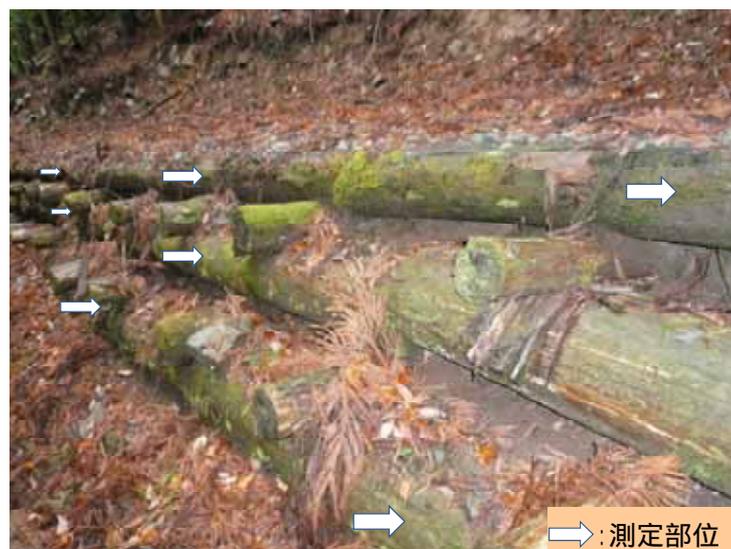
図-4 桁丸太の測定部位

測定部位は桁丸太の材長（約 3m）方向の中心部で、2 回測定しその平均値を 1 標本としました（図-4）。測定箇所・測定本数は、設置年度ごとに地形により尾根・谷・その他と分け、それぞれの箇所で桁丸太 5 組を測定しました。ここで、地形により 3 分類したので、貫入量に与える地形因子の影響も併せて検討しました。

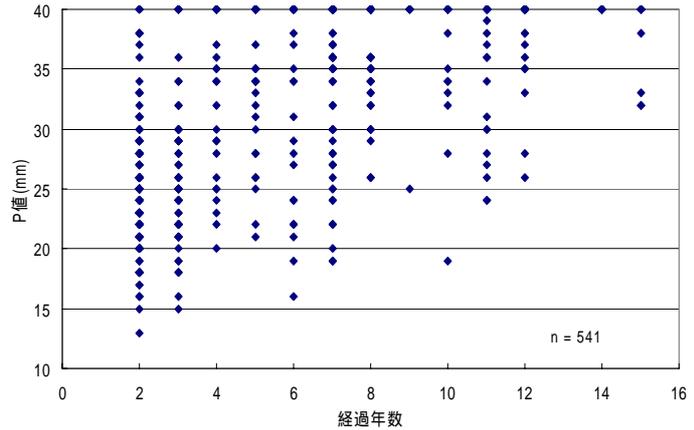
図-5 P値と経過年数

図-5は、横軸に経過年数・縦軸にピンの貫入量（以下、P値）をとった時の散布図です。かなりバラツキ具合が大きく、2年経過時点で、すでにP値の最大値である40mmが出現しました。また、頻度分布で表現して経年変化を見ても、図-7のようになります。2年経過時点では正規分布型ですが、4年目から40mmの頻度が最も大きく、8年目で50%を超えました。4年目から分布型としては逆L字型を示し、14年経過に向けて40mmに収束していくという傾向を示しました。なお、路線別に見ると、図-6のようになりました。縦軸は各経過年数に対応するP値の平均をとりました。このとき、経過年10年で「第2本谷」線では40mmの頻度がはじめて100%と

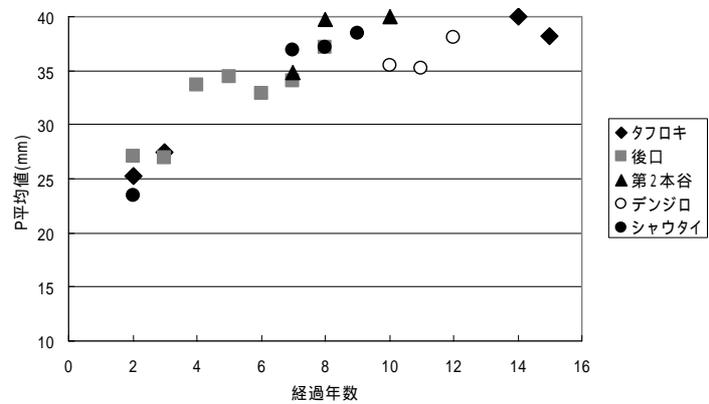
図-6 路線別 P 平均値と経過年数

なりました。

P 値は 40mm までの打ち切りデータであるため、10 年目以降はピロディンによって劣化度を定量的に評価することは難しいと考えられます。そこで、経過年数 9 年までに限定してデータを見直しました（図-8）。経過年数と P 値の関係を直線近似すると、ある程度の正の相関が認められました。また、図-6 から路線が異なっても P 平均値にはそれほど大きな差は無いことがわかります。そこで、P 値を平均値として見た場合は、路線の違いによる影響は少ないと仮定し、各経過年数に対応する全ての P 値の平均をとると図-9 のような相関図が描かれます。このとき、経過年数と P 平均値は、強い正の相関を示しました。近似直線式から、一年経過するごとに 1.8mm ずつ P 平均値が増加することが示唆されました。

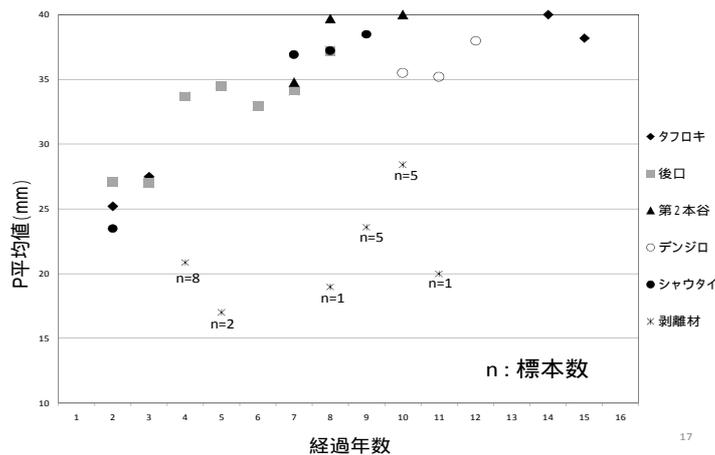
図-10 剥離材と皮付き材の比較

剥離材は標本数を見てわかるとおり非常に少なく（図-10）、安易に皮付き材と比較することはリスクを伴います。しかしながら、剥離材の P 平均値は明らかに皮付き材に比べて低い値を示しており、材の中心部の劣化の進行速度が遅い可能性があるかと推察されました。

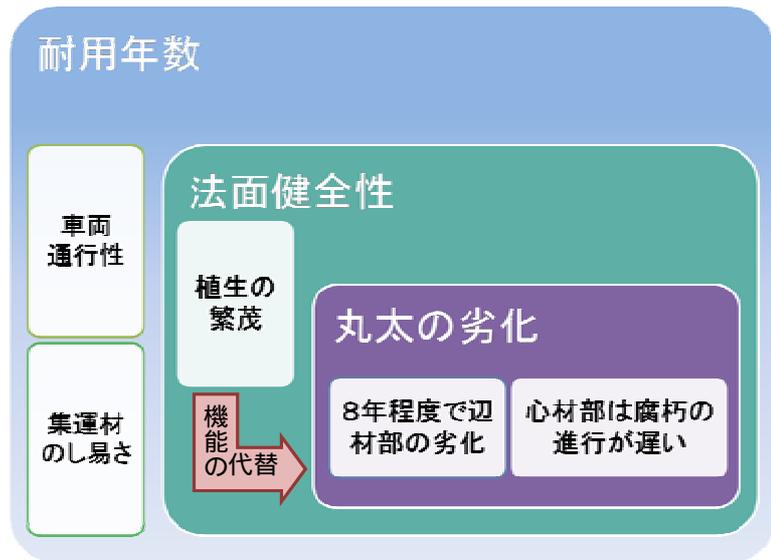
図-11 劣化・法面健全性・耐用年数の関係

丸太の劣化・法面健全性・耐用年数の3者は、図-11のような包含関係にあると思います。丸太組工は作業道の主に盛土法面保護のための構造物であり、耐用年数を考える場合は、作業道の設置目的である車両通行性・集運材のし易さを中心に検討すべきです。本研究によって、丸太は8年程度で辺材部の劣化が進んだ状態になるということと、心

されました。したがって、材の外部からの腐朽が認められても、それが直接的に即時的に耐用年数と結びつくということではないと考えられます。また一方では、劣化が進むまでの間に、植生の繁茂により法面保護機能の代替・補完が見られます。以上のことから、丸太組工の設置の際には安定勾配で設置することや転圧を丁寧に加えること等の基本事項に加えて、丸太の長期的な強度に期待するのではなく、腐朽する特徴を活かして自然に返していく工法を開発していくことが重要だと思えます。
