## 作業道開設に伴う軟弱土壌における丸太組（のり留工）と路体の研究

独立行政法人 森林総合研究所 森林農地整備センター

中国四国整備局 広島水源林整備事務所 基盤整備係長 ○井上 弘一  
造林係 主任 有村 佳将

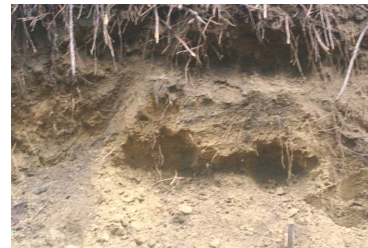
しかしながら、当センターで事業を実施している広島県北部の現場では、「黒ぼく土」等の非常に軟弱な土壌が広く分布しています。写真1～3は当該地域に見られる軟弱土壌の写真です。写真でもわかりますように礫がほとんど含まれておりません。

写真－2 粘性土

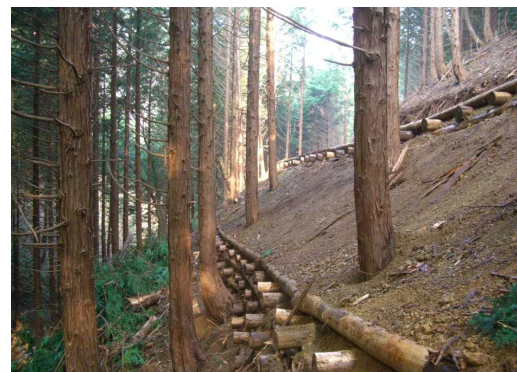
現在、当センターが実施する作業道では急傾斜地においては、図－1のような丸太組（のり留工）により作業道を開設しています。のり留工を採用することで掘削断面を小さくし、また盛り土部に立木を残すことにより林地の保護に努めています。（写真－4）

写真－4 丸太組完成

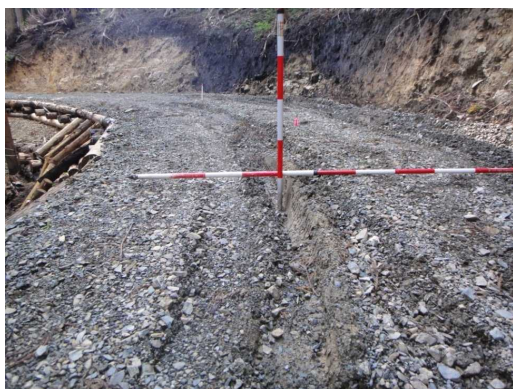
しかし、含水比が高い軟弱地盤の場合、路盤の転圧・締め固めに限界があるため、碎石が路体に沈み込んでしまい、車両が安全に通行できないことが問題となります。(写真－5)

写真－5 碎石の沈み込み状況

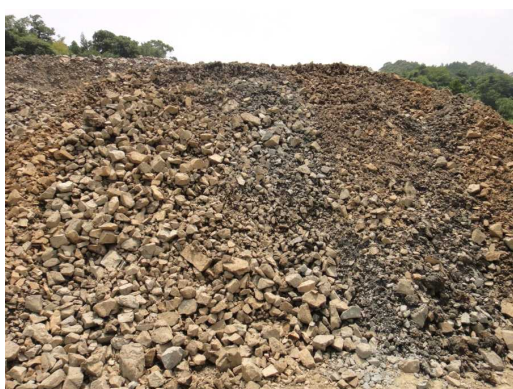
このようなことから、今回、軟弱土壌の現場において、2 tトラックが安全に走行できる作業道の施工方法として、路床の一部を別の資材で置き換えることで路床の強度を高めることとしました。置き換え材は、粒径が大きく、現場周辺で比較的安価に入手可能な「山ずり」(写真－7)を使用することになりました。「山ずり」は粒径の不揃いな土石で、ふるい分けをしていない「無規格な材料」です。(写真－8)

写真－7 山ずり状況①

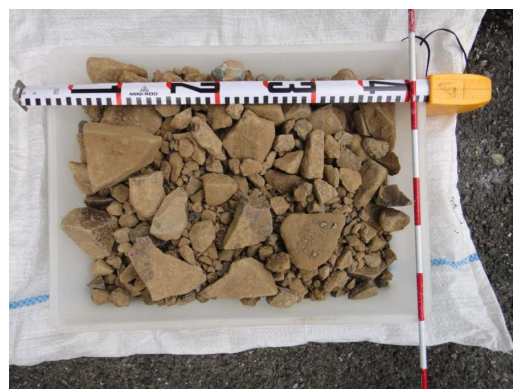
写真－8 山ずり状況②

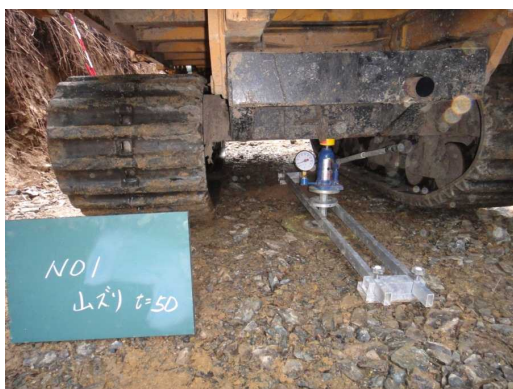
一点載荷試験装置「土力計」(写真－ 11) により許容支持力の測定を行い、2 t トラックが路面に作用する荷重である  $145 \text{ kN/m}^2$  を上回る値が得られるか調査することとしました。

写真－11 一点載荷試験装置による調査状況

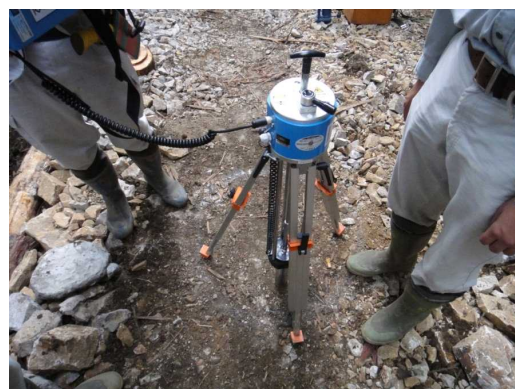
簡易支持力測定器「キャスポル」(写真－ 12) を用いて路面 C B R 値の測定を行い、C B R 3 % を上回る値が得られるか調査することとしました。ただし、「キャスポル」については、「山ずり」のような、粒径の大きい材料で敷き詰められた路面の計測に適していない面があるため、補助的な試験と位置づけました。

写真－12 簡易支持力測定器による調査状況

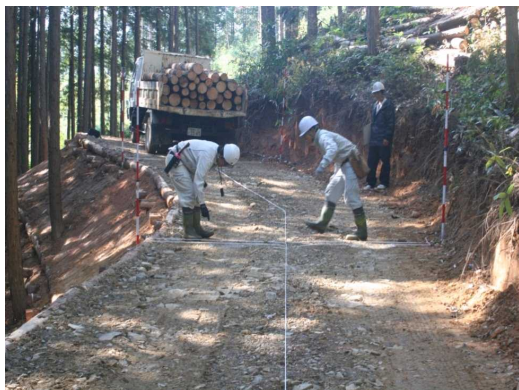
沈下量は、材を積んだ２ｔトラックを走行させ、走行前後のタイヤ通過箇所の高さを計測することで求めました。計測は山側、谷側のわだち部分２カ所において、それぞれ５回行いました。

写真－１３ 走行試験状況

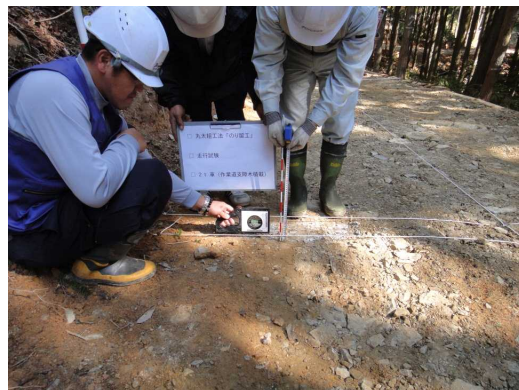
写真－１４ 沈下量の計測状況
