# 林道事業と環境保全対策

森林調整課 町田 隆典

## 1. はじめに

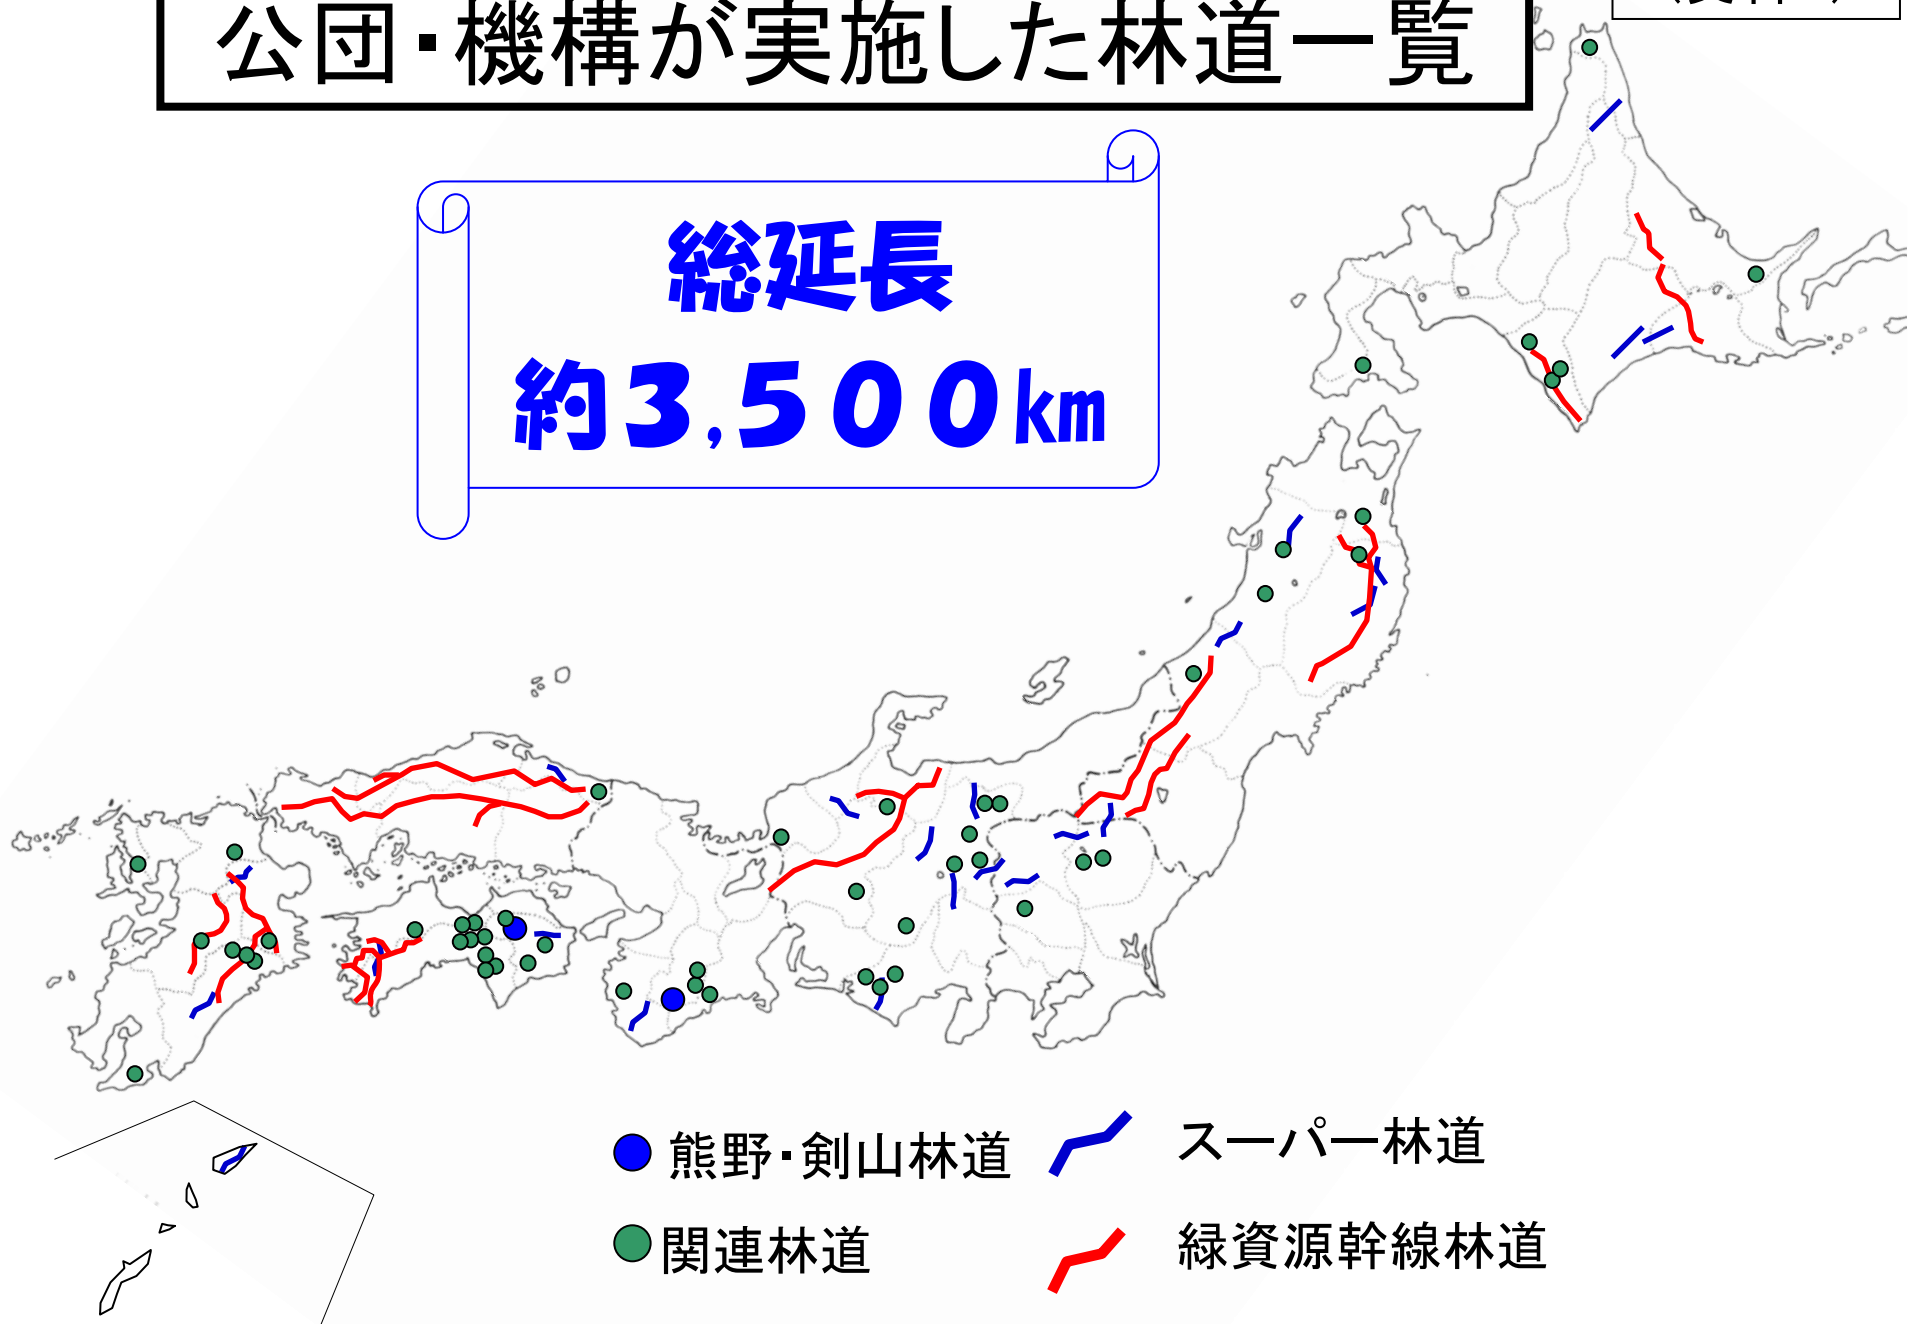
(資料1)

# 公団・機構が実施した林道一覧

総延長  
約3,500km

この間に開設・改良した林道の延長は、約3千5百キロメートルとなり、北海道から九州を往復する距離に相当する。(資料1)

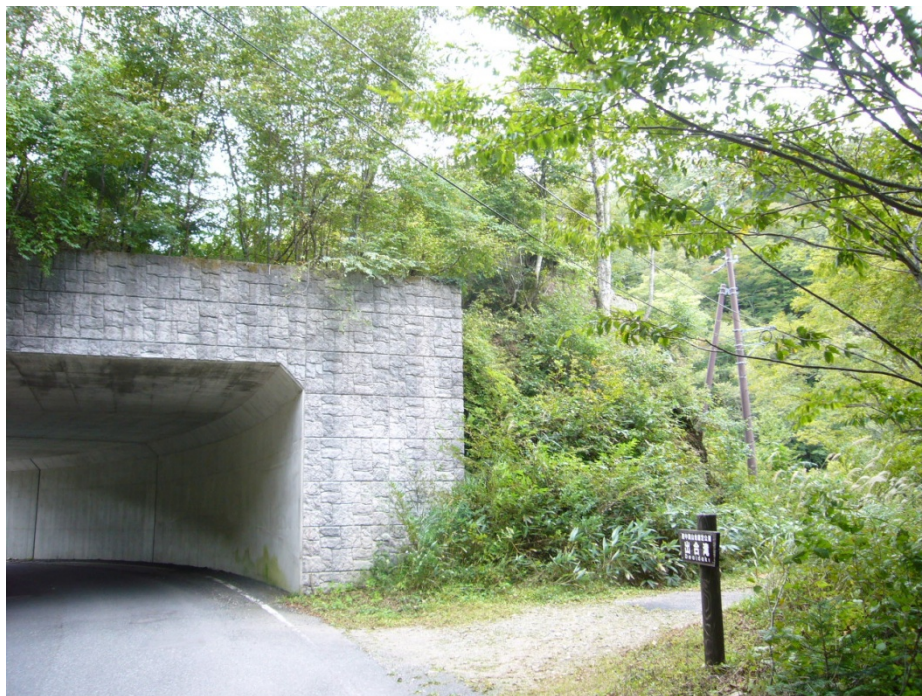
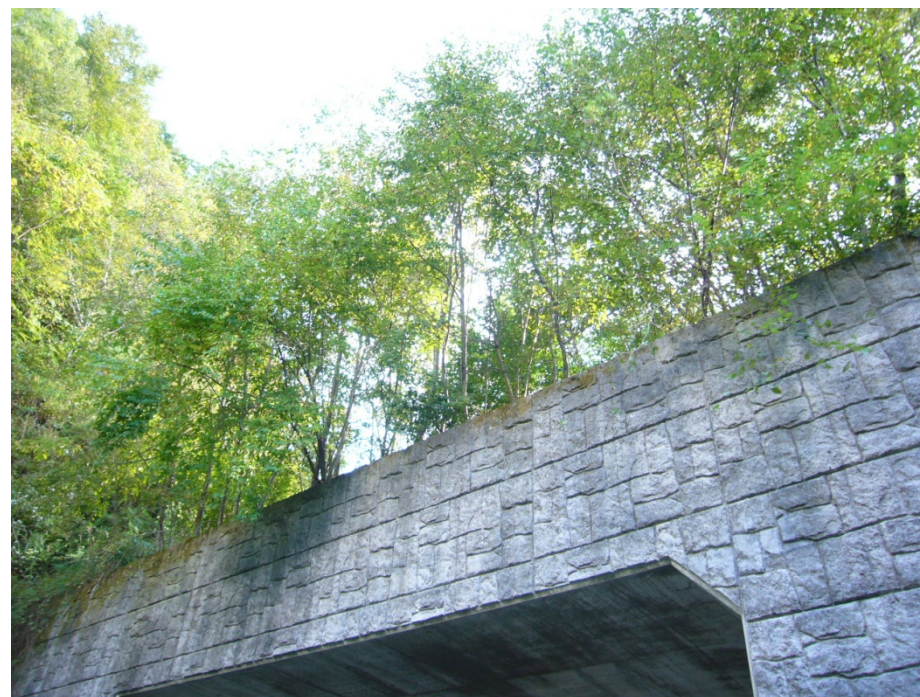
(資料10)

幹線林道による改良工事のため、拡幅の必要が生じた箇所であり、通常では切取工事による施工となるが、自然公園内であること、近傍に優れた自然景観があることなどから、車道用のボックスカルバートを設置し、切取量の大幅な低減を図り、林道周辺環境の改変量を抑えることとした。

さらに、地域の自然植生を残すために、ボックスカルバート上部に、現地で採取した表土を盛土材に利用し、既存の植生層を復元することとした。

これに加え、近傍の景勝地からの景観にも影響が少なかったことから、評価はAとした。

# 構造物による切取量の大幅な低減

復元された植生の状況

最初に事例紹介した「環境保全上の重要地の回避」(資料9)、「構造物による切取量の大幅な低減」(資料10)、「主要展望地点からの眺望に配慮」(資料11)の3つの保全対策は、長い区間にわたり、路線の線形を計画する段階から、十分な調査・検討を行い保全対策を実施したものであり、施工にあたっても確実に対応した結果、A評価となった。

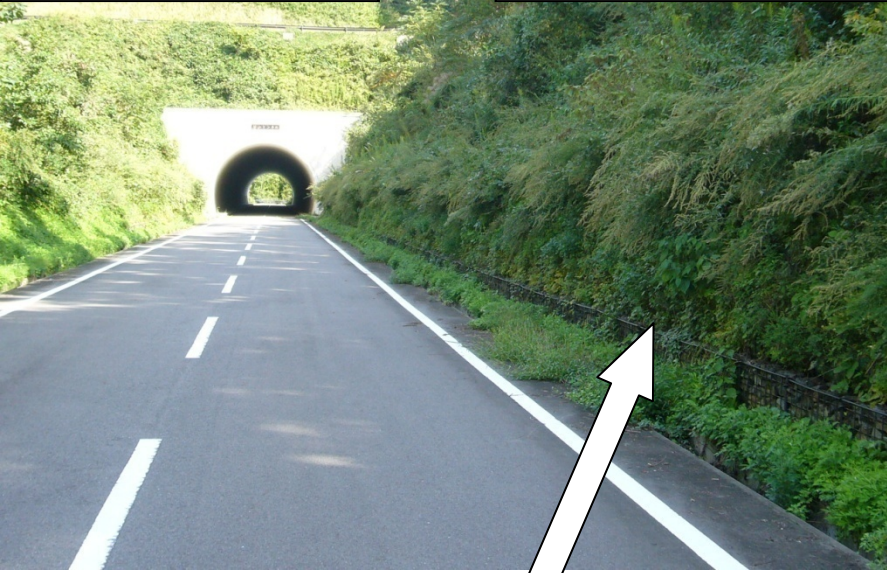
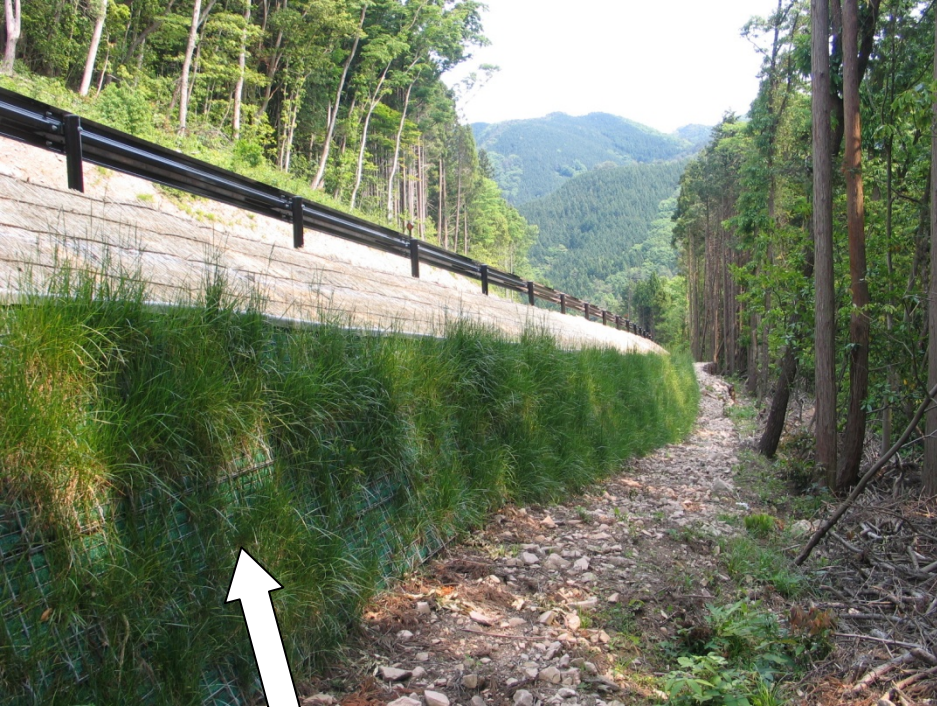
(資料11)

当該区間は自然公園内であることから、路線から約2km離れた主要な展望地点からの景観上、林道の切取法面、路側構造物等が眺望されないよう、ルート設定や主要な構造物について検討を行った。

検討の結果、地山改変量を減らし展望地点からの景観を損なわないようにするため、ルートの一部をトンネルとしまり部については緑化可能なカゴ枠工や、補強土壁工を採用し早期の緑化を図った。

主要な展望地点からの景観は保持することが出来たことから、評価はAとした。

# 主要展望地点からの眺望に配慮

施工直後

現在の状況

カゴ枠工

緑化可能な構造物を採用

補強土壁工・むしろ張工

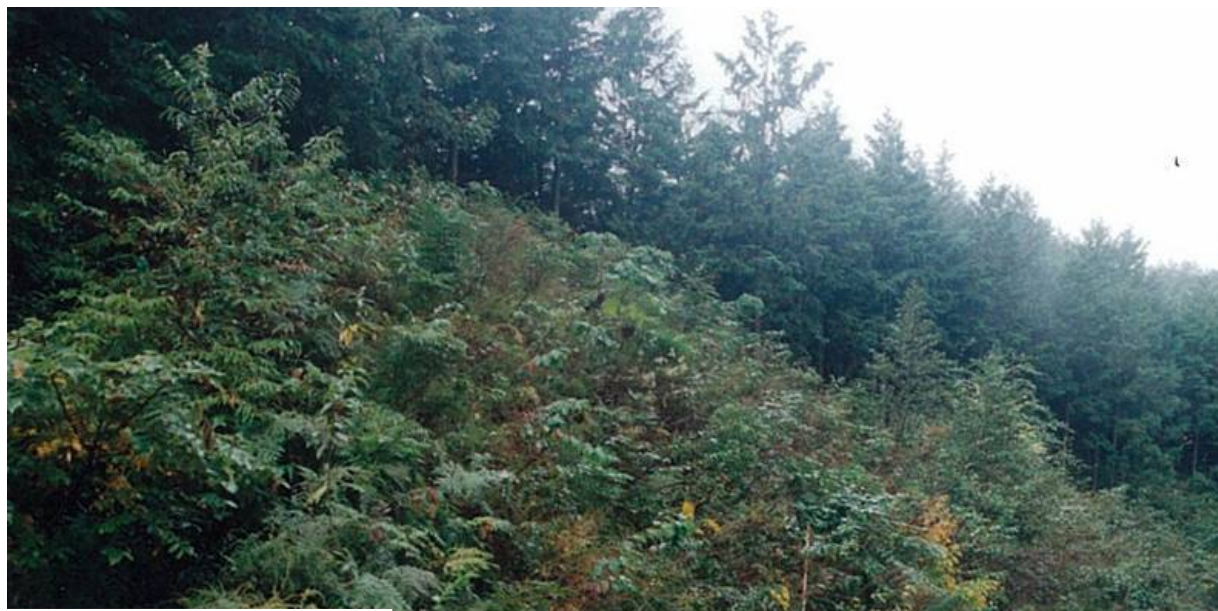
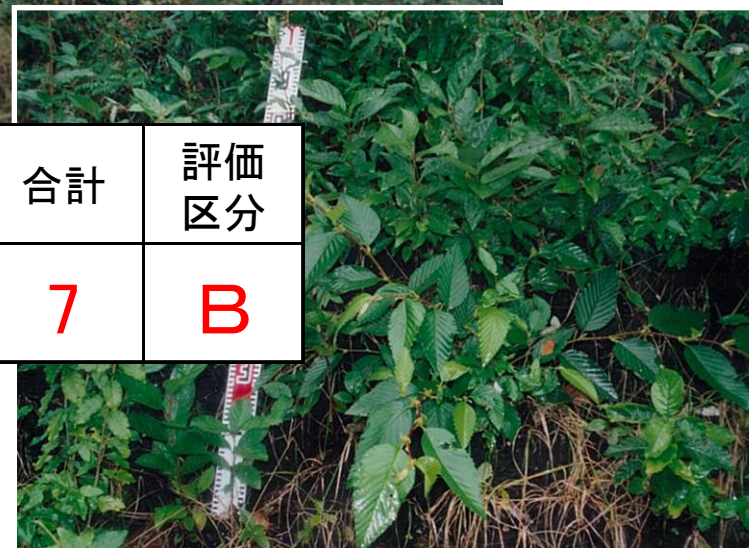
(資料12)

自然公園内等、環境に配慮すべき地域においては、景観を形成する植生の多様性維持に有効と考えられる、ヤマザクラ、ヤシャブシ等の郷土種・木本類による法面緑化に積極的に取り組んできた。

本工法は、種子の確保に経費が掛り増しとなることから、評価はBとした。

# 郷土種による木本主体の緑化

ヤマザクラ

ヤシャブシ

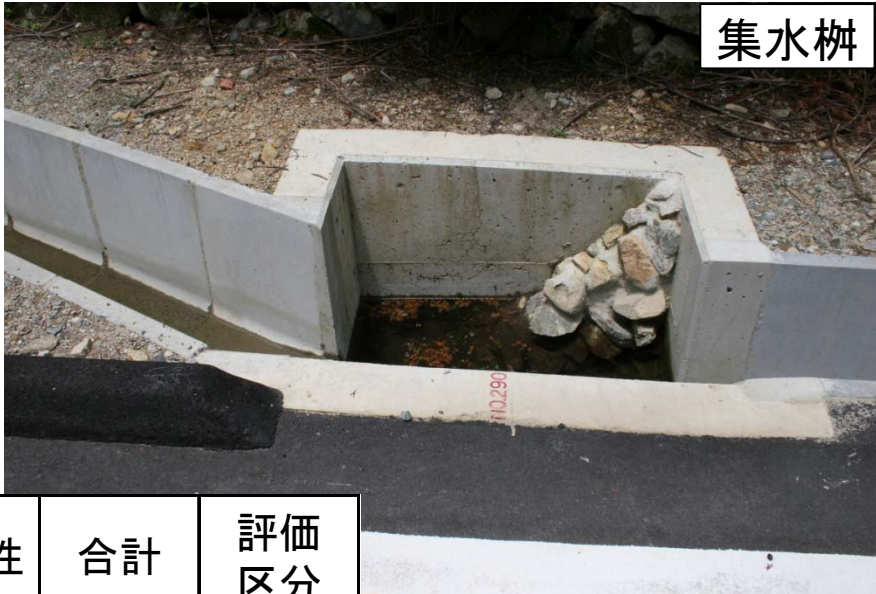
(資料13)

側溝に転落したカエル、トカゲ等の小動物が脱出するため、側溝の一部や集水柵にスロープを設置したものであるが、経費の増額はわずかであったが、小動物が利用する場所を特定することが難しく、多くの箇所を設置しなければならず、評価はBとした。

# スロープ付き側溝等

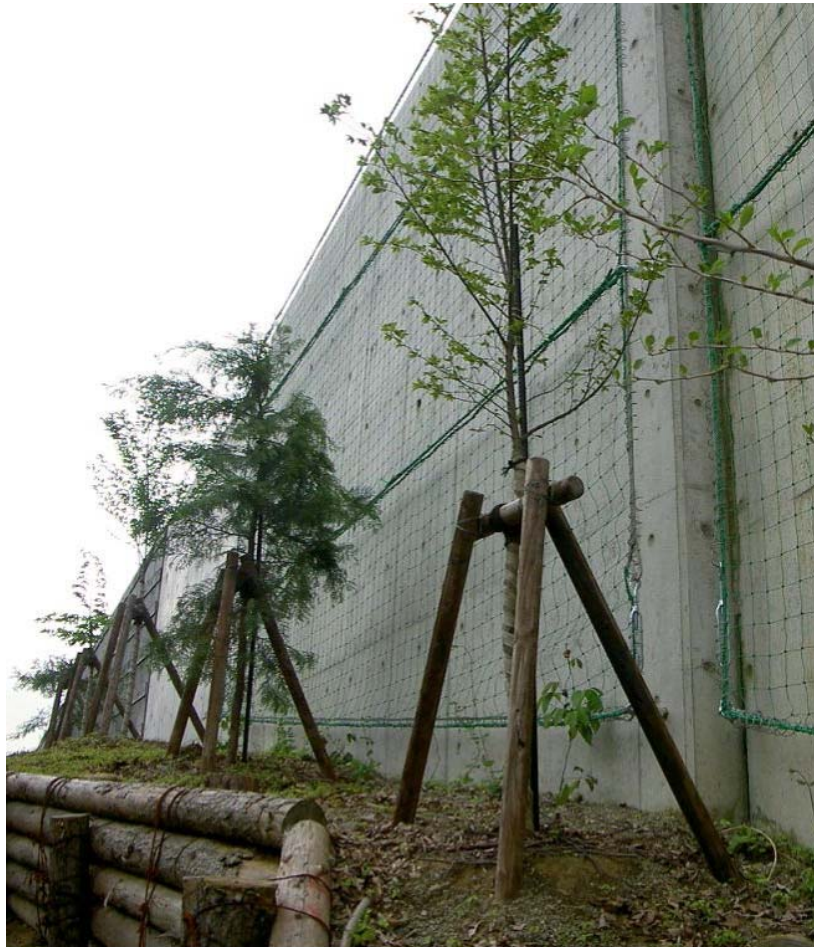
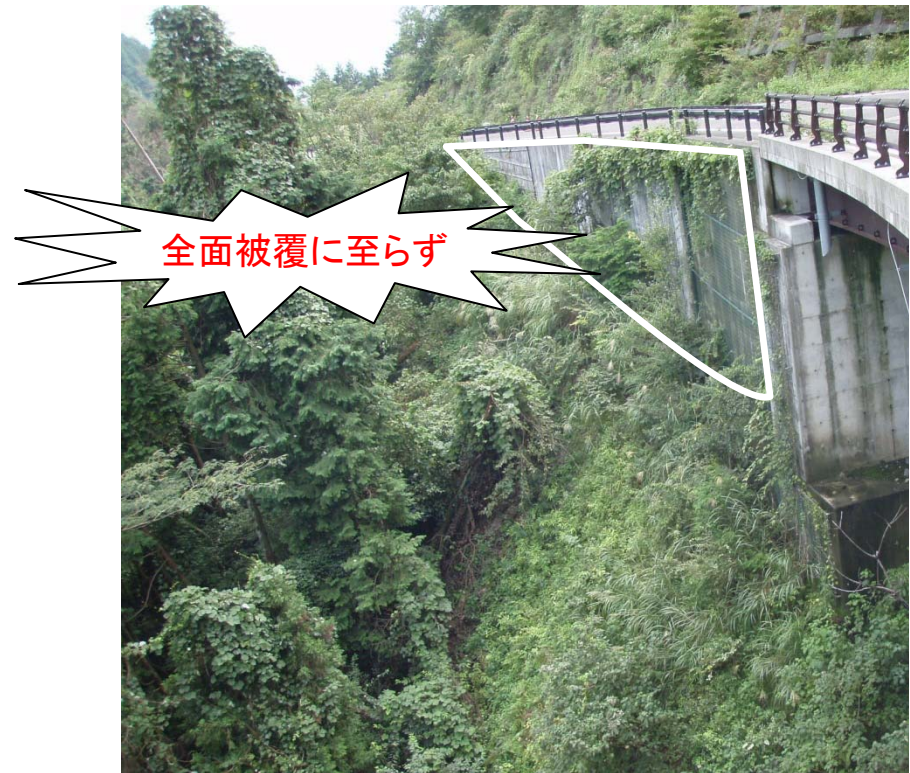
(資料14)

白いコンクリート壁面が「猛禽類へ視覚的影響を与える」との専門家の意見を参考に試験的に実施したもので、擁壁の前に植樹しさらに壁面にはツル性植物を繁茂させることとした。

ツル性植物に予想どおりの成長が見られず、壁面の全面被覆に至らなかったことから、目的は達せられなかったと考えられ、評価はCとした。

# 構造物の壁面緑化

現在の状況

施工直後

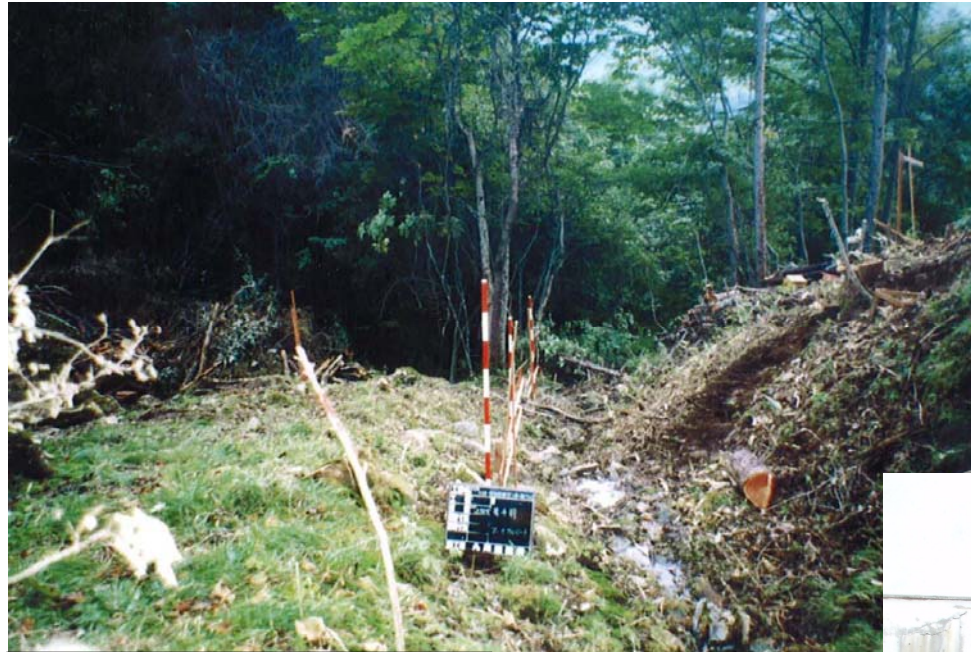
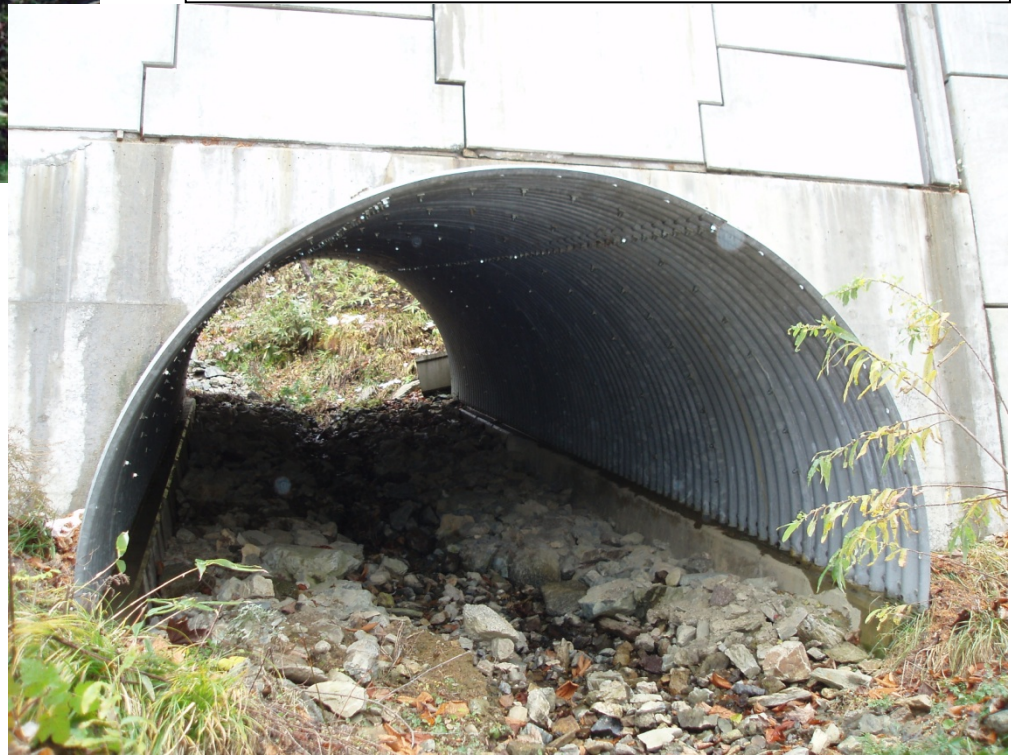
(資料15)

一般的な暗渠による施工では水生昆虫の生息地が分断されることから、沢部の溪床を自然のまま残すため、半円形のコルゲートパイプを用いて施工したものである。

自然な溪床を残すことが可能となり、通常暗渠と経費的にも変わらないことなどから、本工法は有効であると考えられ、評価はAとした。

# 希少水生昆虫類の生息環境の保全

施工前の自然溪床

半円形コルゲートパイプ施工後の溪床

また、「水性昆虫の生息環境の保全」(資料15)や「ビデオカメラによる営巣調査」(資料16)など、生息地の状況を把握することができ、確実に措置を講じられた対策も、同じく高い評価となっている。

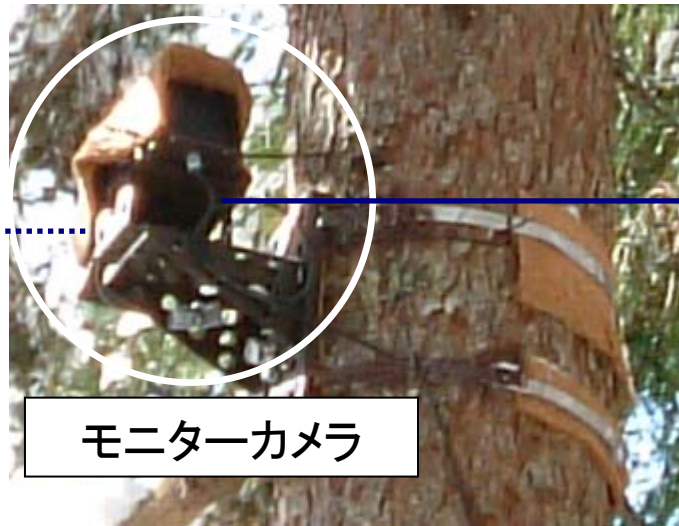
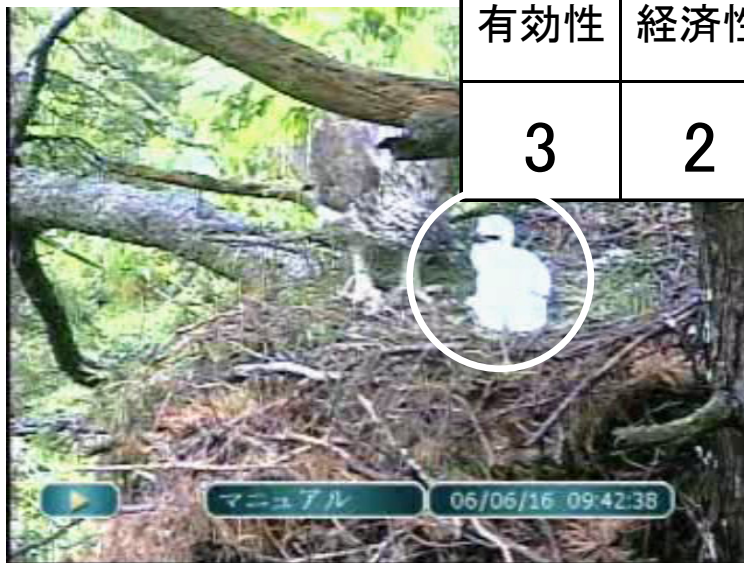
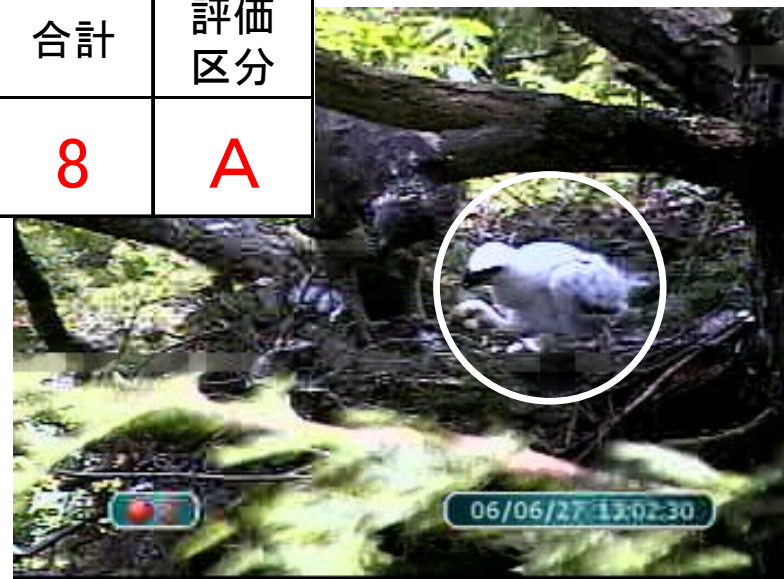
(資料16)

林道から比較的近い位置に希少猛禽類の営巣が確認されたことから、巣に近い木にモニターカメラを設置し、調査を実施した。

ソーラー発電によりカメラを稼働し、備え付けの携帯電話から、画像データを事務所のパソコンに自動発信することにより、リアルタイムで営巣状況が確認できる仕組みになっている。

左の写真より右の写真は、約10日ほど経過したヒナの様子で成長の様子が良く観察できる。

巣立ちの時期等を的確に把握することができ、工事を円滑に実施することができたことから、評価はAとした。

# ビデオカメラによる営巣調査

モニターカメラ

ソーラー発電

カメラから送信された巣の様子を写した画像

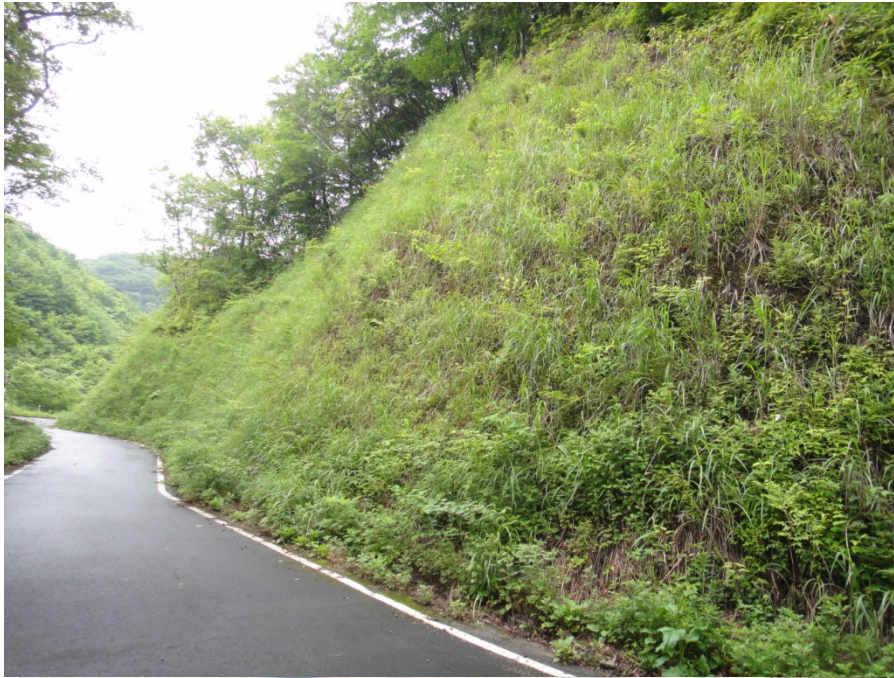
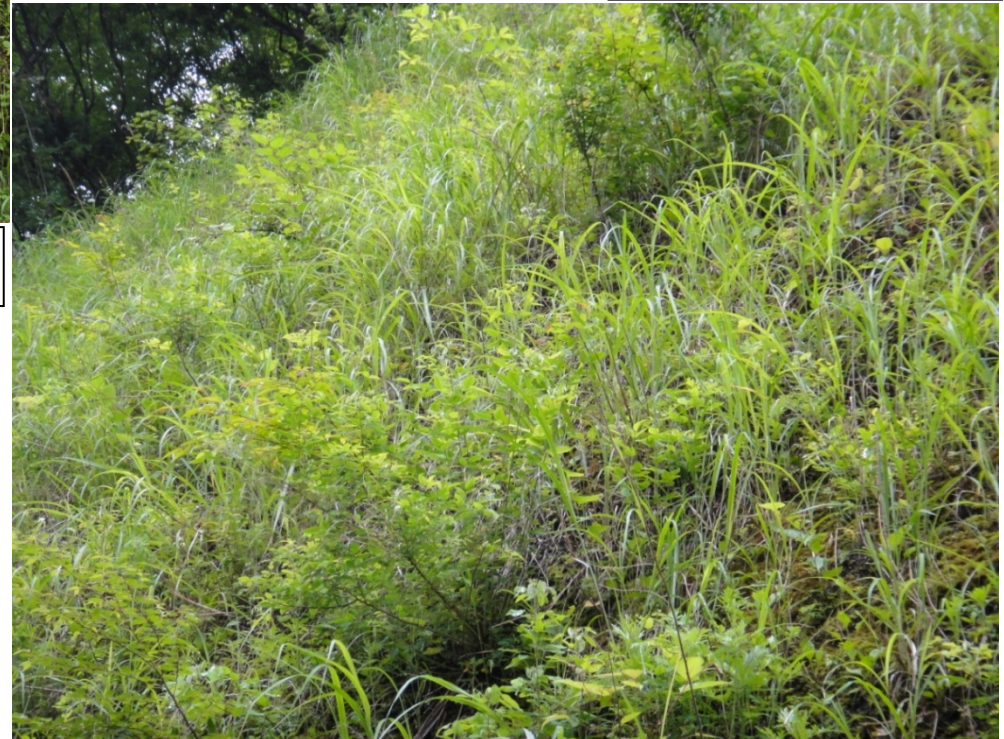
(資料17)

貴重な自然を有する地域を、路線が通過することから、「他の地域の植物は一切、導入しない」という方針により植生の保全に最大限配慮したものである。

現地周辺で入手した木質材をチップ化し堆肥を作り、これを生育基盤材として現地で採取した種子潜在表土と現地採取の木本などの種を混合し、法面に吹付け

た工法である。

施工後5年たった切取法面は、木本類をはじめ現地周辺と同様の植生が生育している。

現地で採取した植物の種を使用することから、地域の貴重な植生を復元することができ、有効性は高いと言えるが手間と経費が掛り増しとなることから、評価はBとした。

# 地域限定種による緑化

現在の状況

復元された地域植生

近景・木本類
