壊れにくい作業道に向けて ～山ずりを活用した道づくり～

(国研) 森林研究・整備機構 森林整備センター 九州整備局

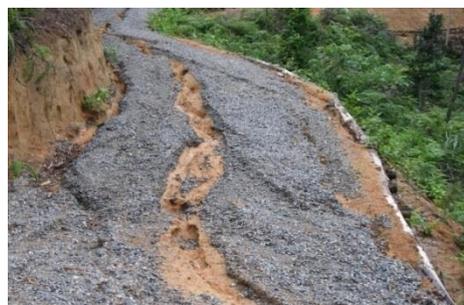
図 1 路面洗掘の被害例

路面洗掘は、場所により被害程度に違いがみられたことから、今回は路盤資材の違いに着目し、従来より採用している敷砂利（以下「クラッシャーラン」という。）と、平成 27 年以降に採用している山ずりにおける被害状況の比較の検討を行いました。

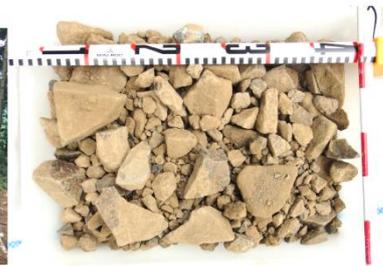
図2 山ずりについて

山ずりは礫の粒径が0～200 mm程度の大小の礫が混ざった無規格な石材です。センターでは山ずりを作業道の路床の置換え材の一部として用いており、黒ボク土などの軟弱土壌の地盤を強化し、車両走行による路面沈下の緩和機能があることを確認しています。

山ずりで施工した作業道

無規格な礫
(粒径0～200mm程度)

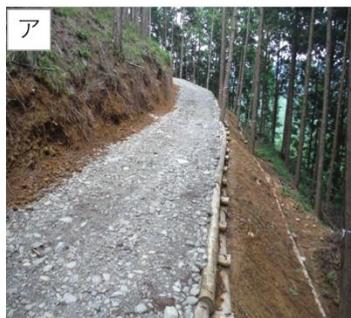
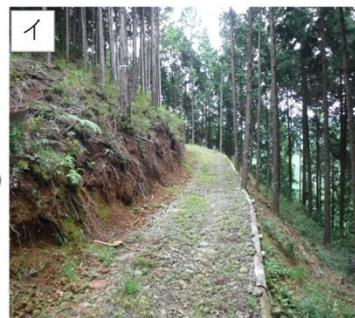
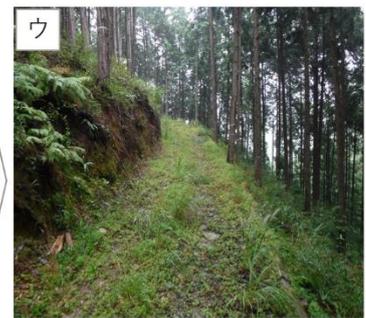
図3 施工後の山ずり路線状況 (H28～R2)

図3の写真は、山ずり施工後から現在までの5年間の様子です。アは施工後約1年、イは施工後約3年、ウは施工後約5年の状態です。撮影箇所は3度の集中豪雨を受けておりますが、現在でも路面洗掘などの被害は発生しておらず、補修を行わず通行が可能です。

H28年：施工1年後

H30年：施工3年後

R2年現在：施工5年後

山ずりを採用した作業道では、クラッシャーランよりも被害発生件数が4割低くなったこと、また、3度の記録的豪雨に対しても路面洗掘されにくい、との結果から山ずりが路面洗掘に対して一定の効果を示していると考えます。

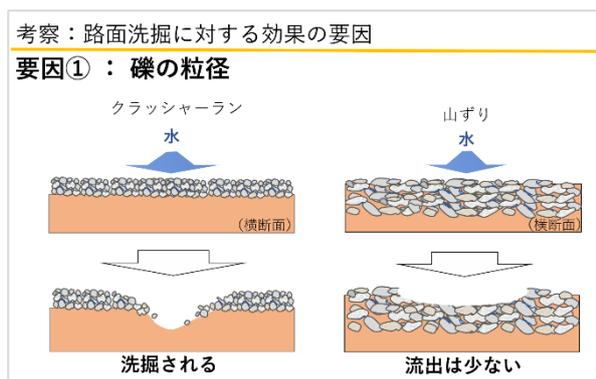
図4 最大粒径に関する考察

一つ目の理由は、クラッシャーランは粒径0~40 mm程度に対し、山ずりは粒径0~200 mm程度と最大粒径が異なることが原因と考えました。

クラッシャーランは最大粒径が40 mmと小さいため、水流により礫が流出しますが、一方、最大粒径200 mm程度と比較的大きい礫を含む山ずりは、大きく重い礫が流されずに留まることで、路面が大きく洗掘されることを防ぐ効果があると想定されます。また、大小の混在した礫同士がしっかりかみ合うことにより、より強固な路盤を形成できると考えられます。

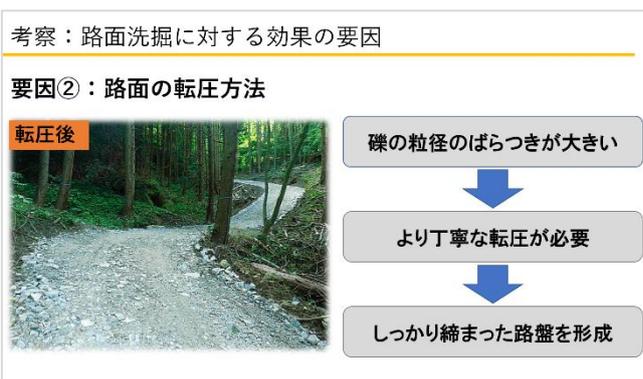
図5 転圧に関する考察

二つ目の理由として、山ずりは粒径のばらつきが大きいため、車両が通行できる状態にするには施工の際にキャタピラで路盤を踏み固める「転圧」をより丁寧に行う必要があります。この転圧作業を繰り返すことにより、しっかりと締まった路盤を形成することになります。このことも路面洗掘に強い要因の一つであると考えています。
