作業道の路面補強に関する一考察
—頻発する局地的豪雨に備えて—

国立研究開発法人森林研究・整備機構 森林整備センター
近畿北陸整備局 和歌山水源林整備事務所 造林係 長柄 豊
所 長 久保田 拓也

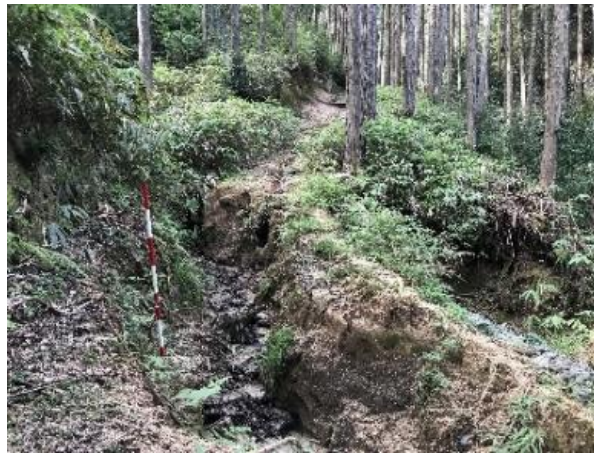
写真1 豪雨による被害の一例

近年は特に、局地的豪雨により修理費用が増大していることから、その対策の1つとして、今回は3つめの「丈夫な路面を確保すること」について検討しました。写真1は実際に豪雨により被害を受けたものあり、このような被害に対する取組みとして、「路面補強工法」を行ってきました。

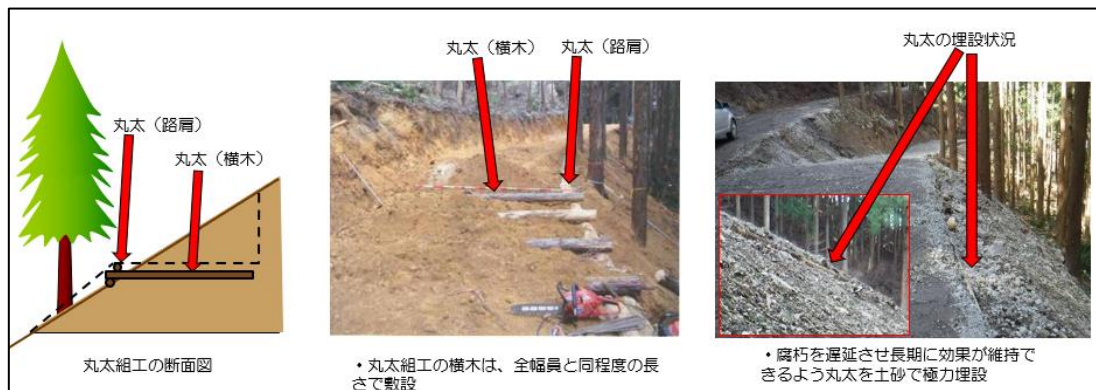
丸太組工は、路肩と路面に丸太組を設置します。路面の丸太は、全幅員に敷設し、輪荷重の路体への均等伝達、不等沈下抑制の役割があります。また、路肩部の丸太は、路肩部を補強する役割があります（写真2）。

写真2 丸太組工（従前から取り組んできた工法1）

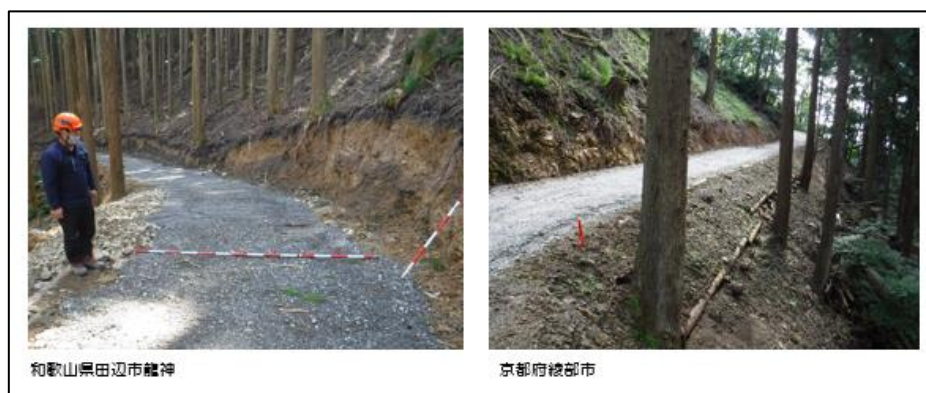
敷砂利工は、路面強度を確保するために用います（写真3）。

写真3 敷砂利工（従前から取り組んできた工法2）

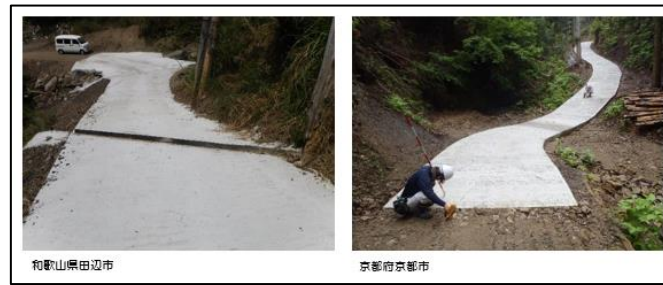
コンクリート工は、縦断勾配が急な箇所などに用いています（写真4）。

写真4 コンクリート工（従前から取り組んできた工法3）

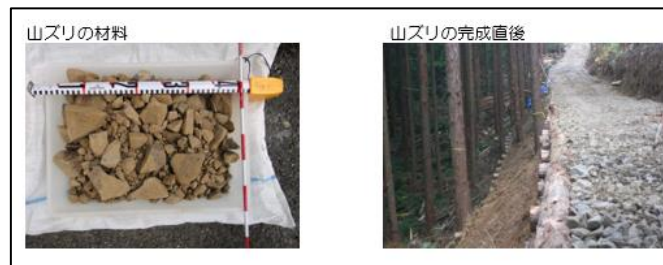
山ズリ工は、ふるいをかけていない粒径 30 cm程度の岩を含むものを敷均し、路面と路体を補強します。もともとは、黒ボク土や粘性土等の軟弱地帯の対策として開発された工法ですが、施工後の豪雨にも対応できたことを確認したため、近畿北陸整備局管内の全土質を対象に導入しました（写真5）。

写真5 山ズリエ（近年取り組みはじめた工法1）

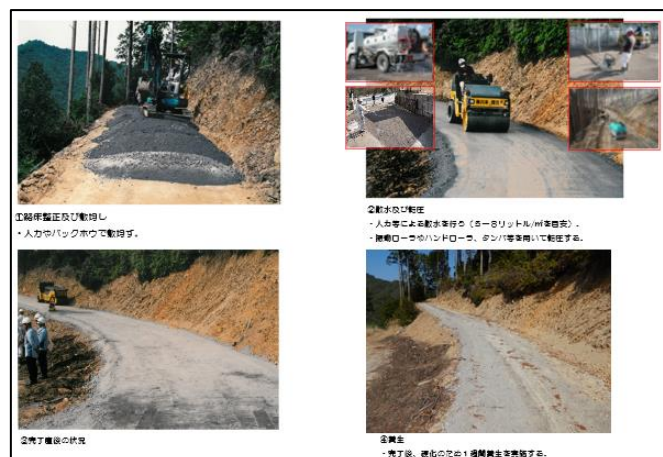
鉄鋼スラグは、金属の精錬の際、融解によって分離した副産物です。水と反応して固化する性質があり、これを利用し路面を補強します。鉄鋼スラグ工は、路面に敷均し、散水、転圧を行い、硬化のため1週間養生し完成します（写真6）。

写真6 鉄鋼スラグ工（近年取り組みはじめた工法2）

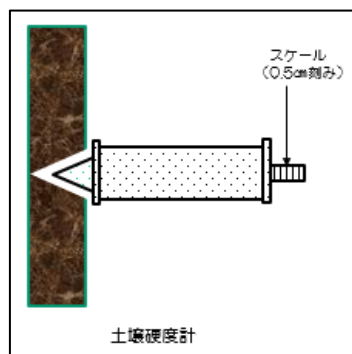
土壌硬度計は、垂直にコーンを圧入させ、コーンの圧入深を測定します。土壌硬度計は、キャスポルに比べさらに調査が簡易で安価であることがメリットとなります（図2）。

図2 土壌硬度計

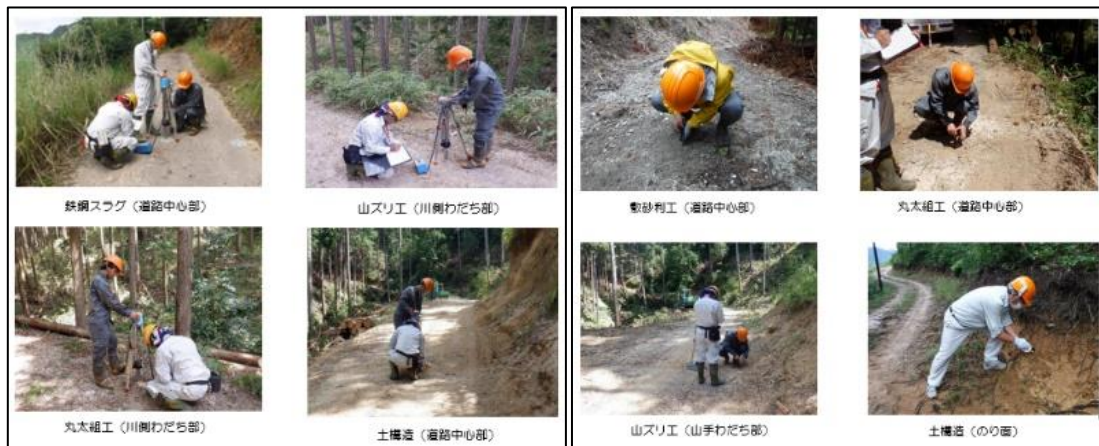
書類調査は、アメダスデータ及び過去書類から整理します。現地調査は、1箇所につき5回調査を実施し、その平均値を値としました（写真7～9）。

写真7 キャスポールによる現地調査

写真8 土壌硬度計による現地調査

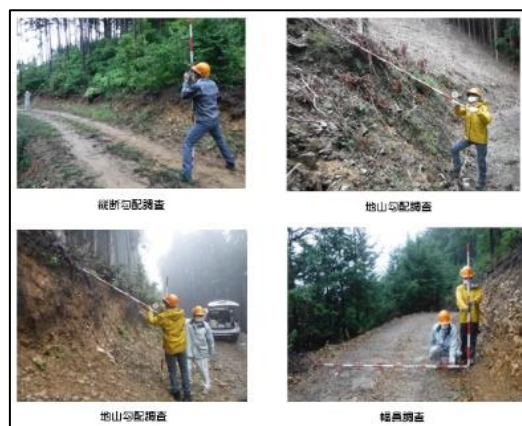
写真9 その他の現地調査
