大規模山火事跡地の復旧・再生に向けた取り組み (群馬県桐生市での事例)

国立研究開発法人森林研究・整備機構 森林整備センター

関東整備局 造林係 坂田 如飛

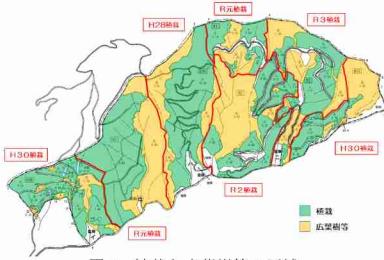
図4 植栽と広葉樹等の区域

一つ目は災害に強い森林にするため、針広混交林を造成したことです。針葉樹の植栽は、桐生市の実施する被害木処理の進捗に合わせ、路網の整備とともに平成28年から令和3年までの6ヶ年かけて実施しました。一方、火災を免れた箇所などは広葉樹等区域として設定し、モザイク状の混交林としました（図4）。

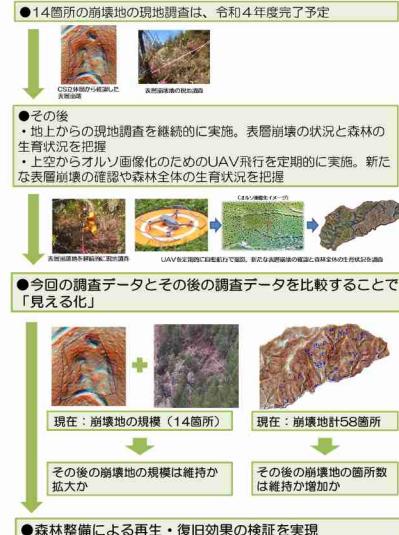
図 13 今後の調査の流れ

今後は図 13 のとおり、地上からの現地調査を継続的に実施し、表層崩壊の状況と森林の生育状況を把握するとともに、上空からオルソ画像化のための UAV 飛行を実施し、画像解析による新たな表層崩壊の確認や森林全体の生育状況の把握等も行っていきます。最終的には、今回の調査データとその後の調査データを比較し「見える化」を進めていき、森林整備による復旧・再生効果の検証を実現させていく考えです。
