# ～山火事のあとに 緑 をもう一度～

## 平成26年群馬県桐生市山火事被災地の復旧

国立研究開発法人森林研究・整備機構  
森林整備センター 関東整備局

平成26年4月に群馬県桐生市・栃木県足利市で大規模な山火事が発生しました。  
この跡地について、地元桐生市から水源林造成事業による森林再生の要請があったことを受け、森林整備センターは平成27年度に新規契約を締結、令和3年度末までに植栽を完了しました。

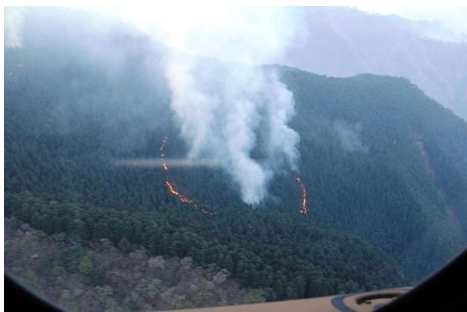
写真1 山火事発生時の状況

平成26年4月に群馬県桐生市を中心に発生した山火事は、2週間以上にわたり群馬県桐生市191ha、栃木県足利市72ha、合計263haもの森林を消失するという大規模なものでした。  
(写真1～2)

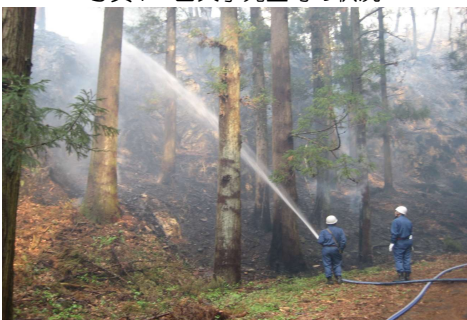
写真2 消火活動の様子

- ・地上からの消火活動：消防車両数281台、延べ1,288人
- ・空中からの消火活動：防災航空隊ヘリ25機、延べ163人（散水564回）  
自衛隊ヘリ30機、延べ120人（散水679回）

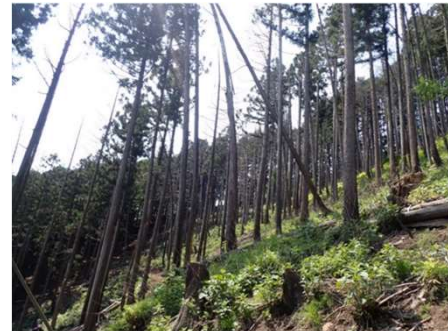
写真14 被災するおそれのある区域も含め面的水源林整備事業を実施

これは、既契約地の周辺森林において、当センターが伐倒・集材・造材から植栽までを一貫**施業**として実施し、その後の管理も行っていくもので、既契約地と併せて面的なまとまりをもって**公益的機能**を発揮させるための事業です。（図4～5及び写真14～15）

平成26年の山火事は大規模だったこともあり、桐生市などと協議し対策を強化する観点から、今回の事業地のみならず隣接地においても、全国に先駆けて**面的水源林整備事業**を導入し、面的なまとまりをもって森林の**公益的機能**を発揮できるよう取組を進めていく考えです。

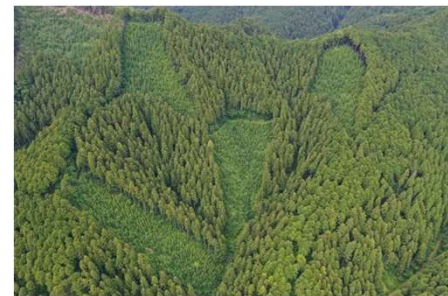
写真15 面的水源林整備事業での更新伐及び植栽後のイメージ
