山火事のあとに緑をもう一度

～関東整備局前橋水源林整備事務所～

平成26年4月に群馬県桐生市・栃木県足利市で大規模な山火事が発生しました。この跡地について、地元桐生市から水源林造成事業による森林再生の要請があったことを受け、森林整備センターは平成27年度に新規契約を締結・令和3年度末までに植栽を完了しました。

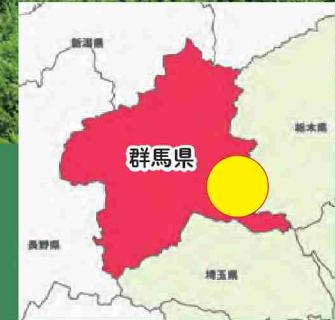
写真1 山火事跡地の現在の状況

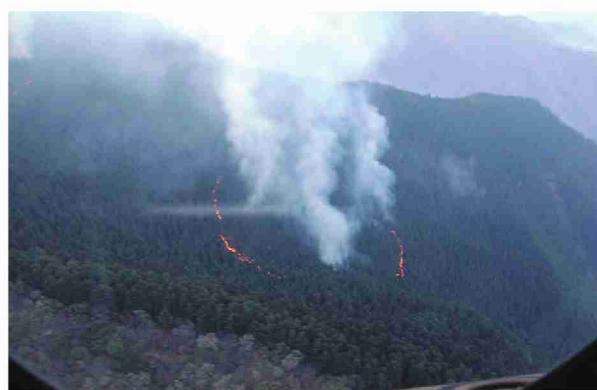
写真2 山火事発生時の状況

平成26年4月に群馬県桐生市を中心に発生した山火事は、1週間以上にわたり群馬県桐生市191ha、栃木県足利市72ha、合計263haもの森林を消失するという大規模なものでした。(写真2～3)

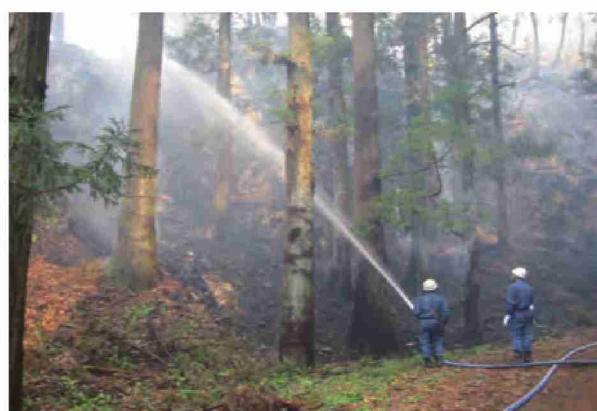
写真3 消火活動の様子

- ・地上からの消火活動：消防車両数281台、延べ1,288人
- ・空中からの消火活動：防災航空隊ヘリ25機、延べ163人（散水564回）
自衛隊ヘリ30機、延べ120人（散水679回）

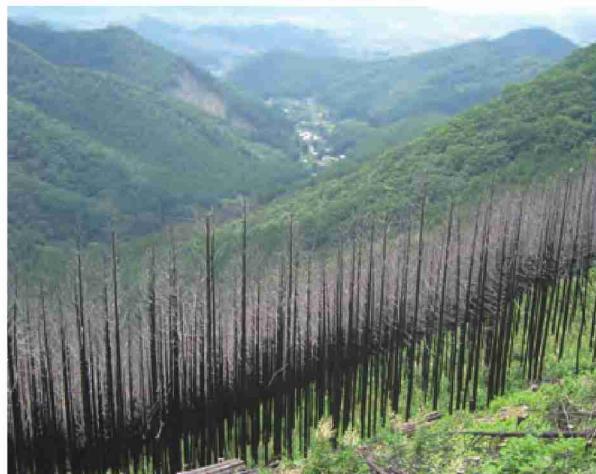
写真4　火災後の森林の状況

具体的には、桐生市による被害木整理の後、当センター、桐生市、桐生広域森林組合の三者による分収造林契約を締結し、苗木の植栽、下刈（刈払い）や間伐等の保育管理を計画的に行い、山火事跡地の再生を行うこととした。（写真4～6）

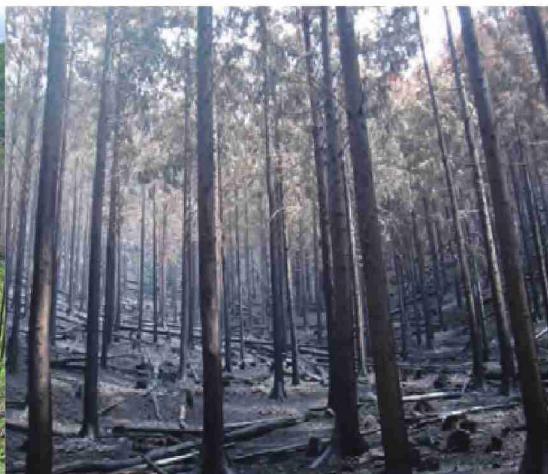
写真5　桐生市による被害木整理の状況

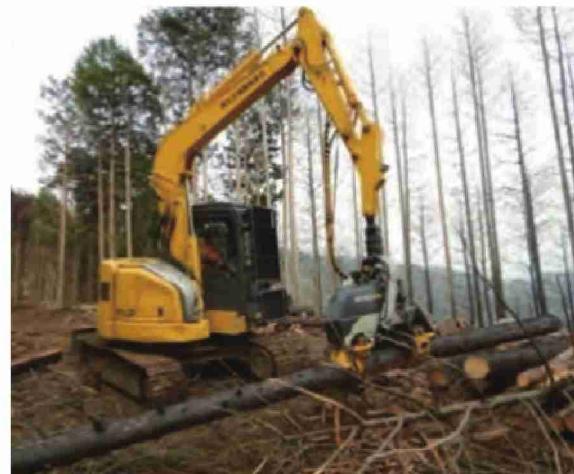
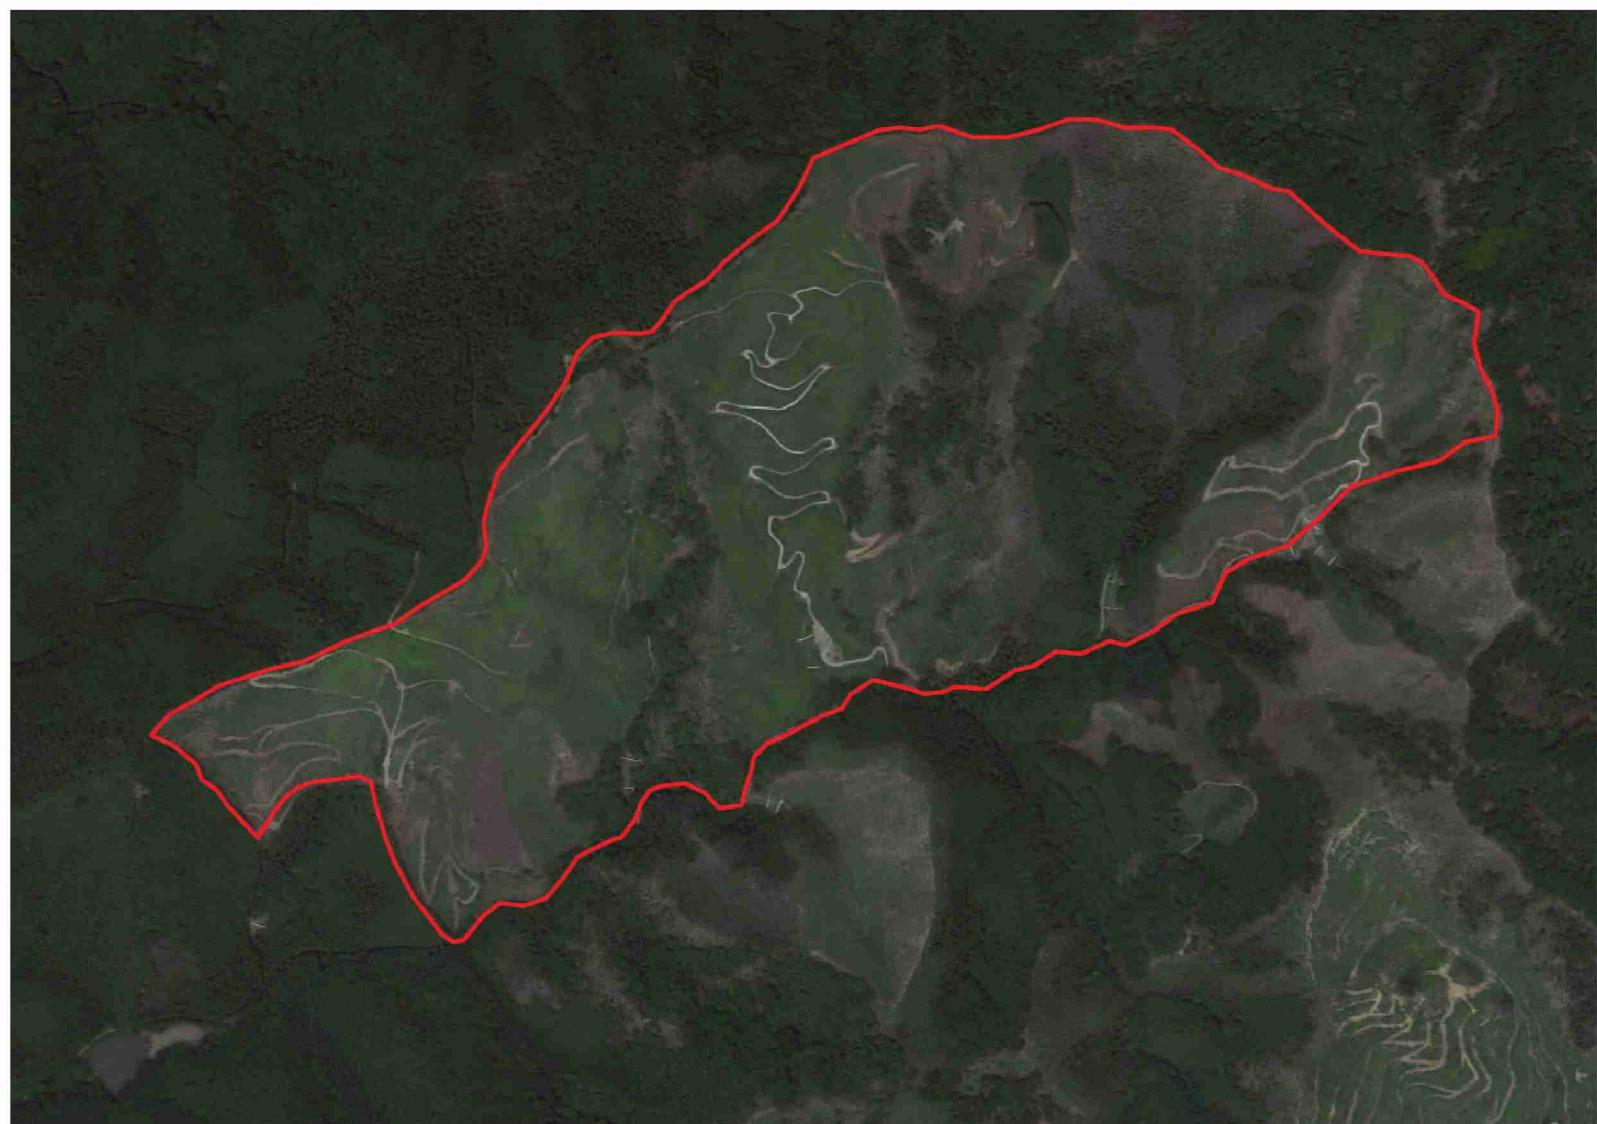
写真6　分収造林契約対象区域（赤線内の区域が契約地）

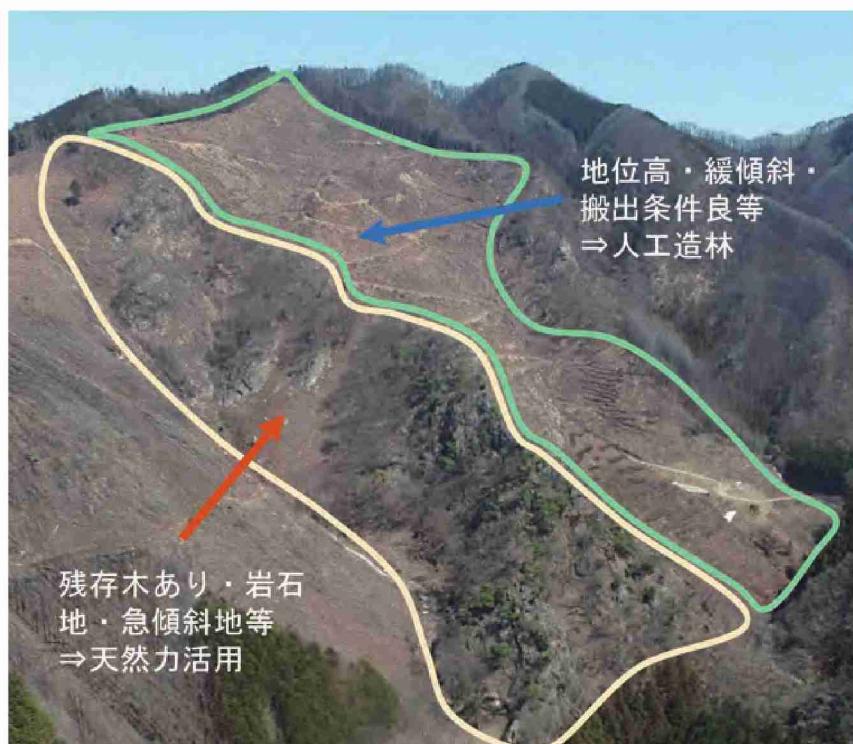
写真7 植栽箇所選定のイメージ

山火事跡地の再生に当たっては、火災を免れた広葉樹が一定程度まとまっている箇所や岩石地・急傾斜地等の約31haは、残存木の保残や萌芽更新^{注1)}により天然力を活かして植生回復を行うとともに、土地や地形等の条件から植栽による早期緑化が期待できる約47haは、人工造林を行うこととし、将来的に契約地全体が針広混交林として再生することを目標に取組を進めることとしました^{注2)}。(写真7)

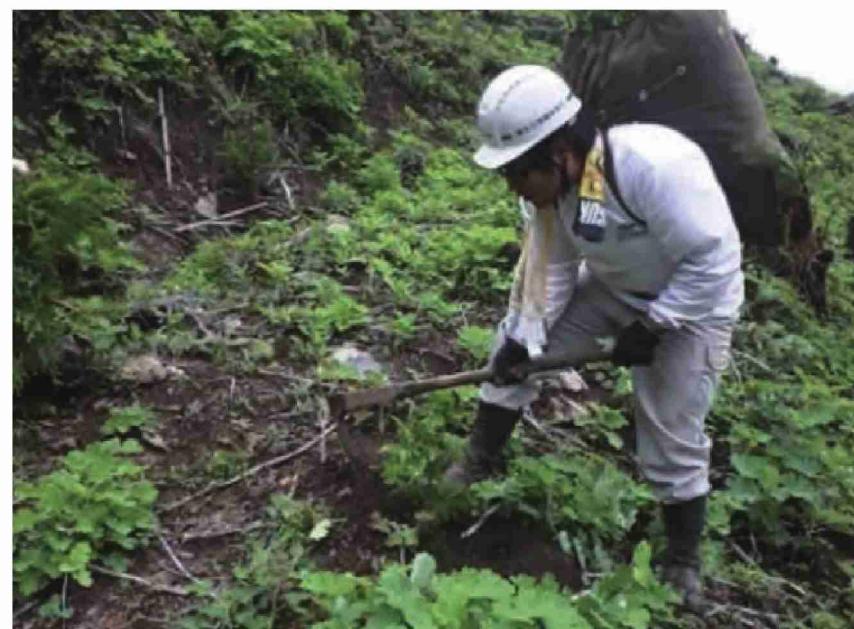
写真8 苗木の植栽作業

植栽はスギ2年生の裸苗^{注3)}を1ha当たり2,500本植栽することとし、造林者である桐生広域森林組合と労務等を調整の上、平成28年度、平成30年度から令和3年度の5年間にわたって、年平均で約9haのペースで段階的に人工造林しました。(写真8及び図)

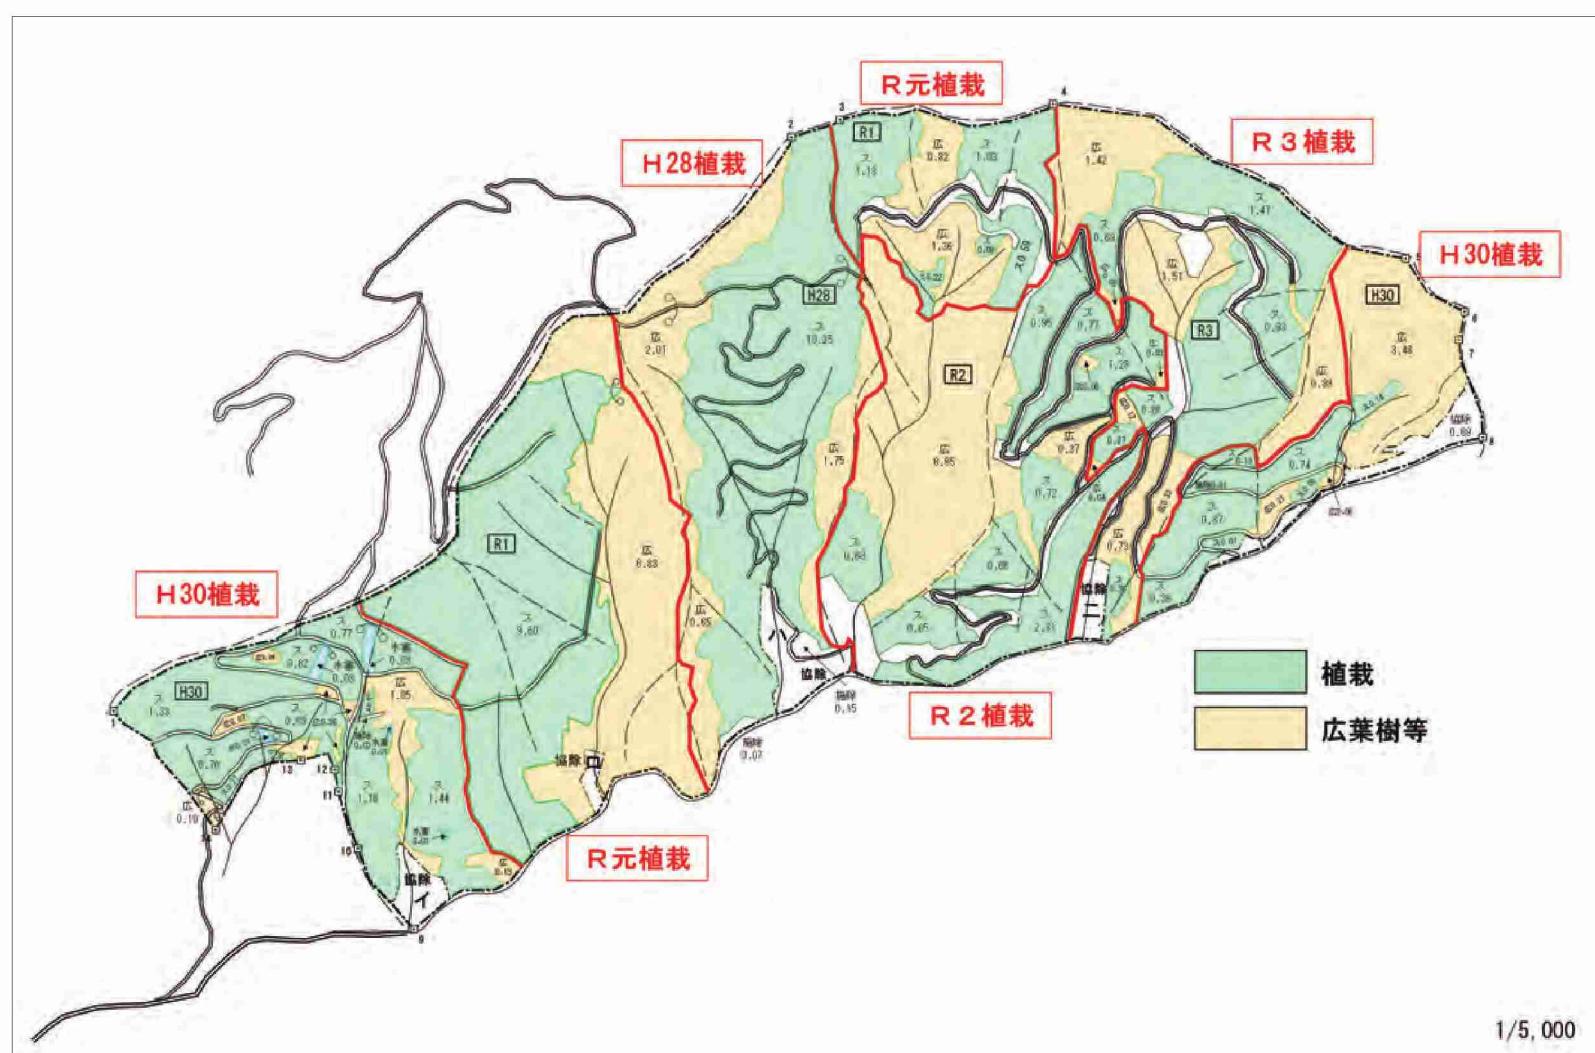
図 年度別植栽区域図

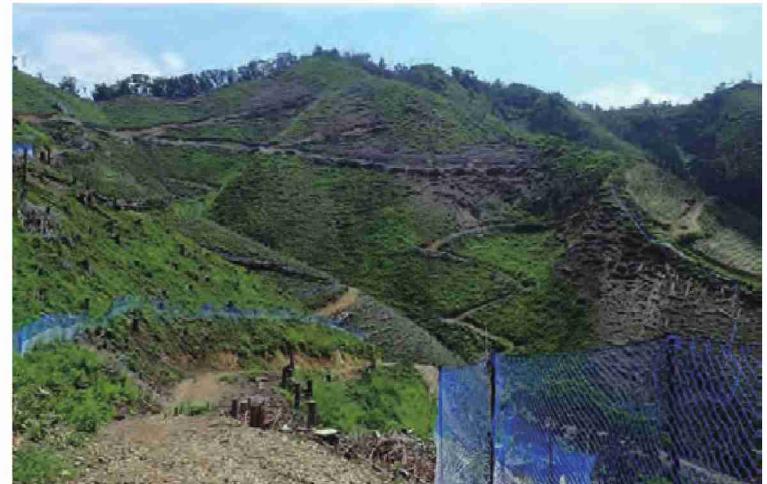
写真9 作業道の整備状況

また、植栽や下刈等の森林施業やその後の管理を効率的に実施するためには、作業道の整備が欠かせないことから、総延長約8,000mの作業道を整備するとともに、適切な維持管理に努めています。(写真9)

契約地周辺はシカの生息数が多いことから、食害防止のためにシカ害防護柵を設置しましたが、山火事跡地であるため、表土が脆く支柱やアンカーピンが抜けやすいように感じています。また、地形が急峻であるため、降水量によっては、作業道に土砂が流出するケースがあります。このため、年4回の巡視を行うほか、桐生広域森林組合と連携し、作業中に異常を発見した場合は迅速に対応するよう注意を払っています。

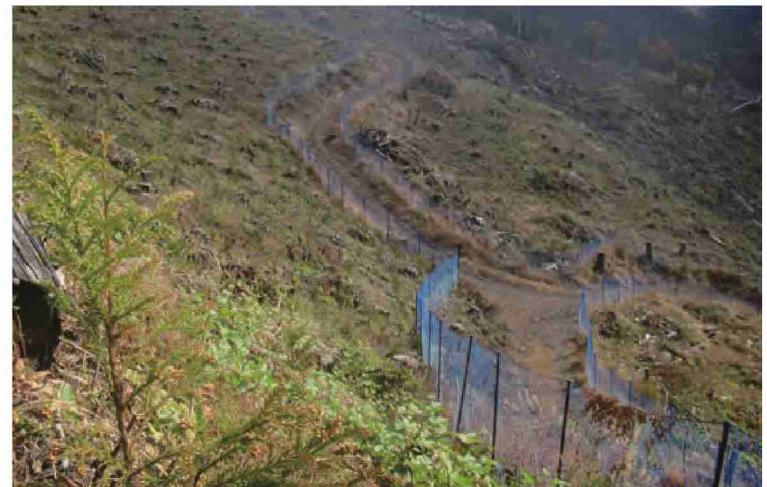
写真10 ブロックディフェンス

植栽に当たっては、当該地域ではシカによる苗木の食害等が顕著なため、植栽地を複数の小面積区画に分割してシカ害防護柵を設置する「ブロックディフェンス」を実施しました。この手法は、シカの通り道を残置することで、シカ害防護柵への干渉を防ぎ、シカによるネットの噛み切りや潜り込み等の被害を軽減する効果が期待されるものであり、当センターが実施する全国の施業箇所で取組が進んでいます^{注4)}。(写真10)
