農業用道路建設における地山の転石対策について

伊 東 正 年 新 井 誠
(Masatoshi ITO) (Makoto ARAI)

以上のことから、本稿では、岐阜県加茂郡白川町地内の農業用道路4工区建設における地山の転石対策について報告する。

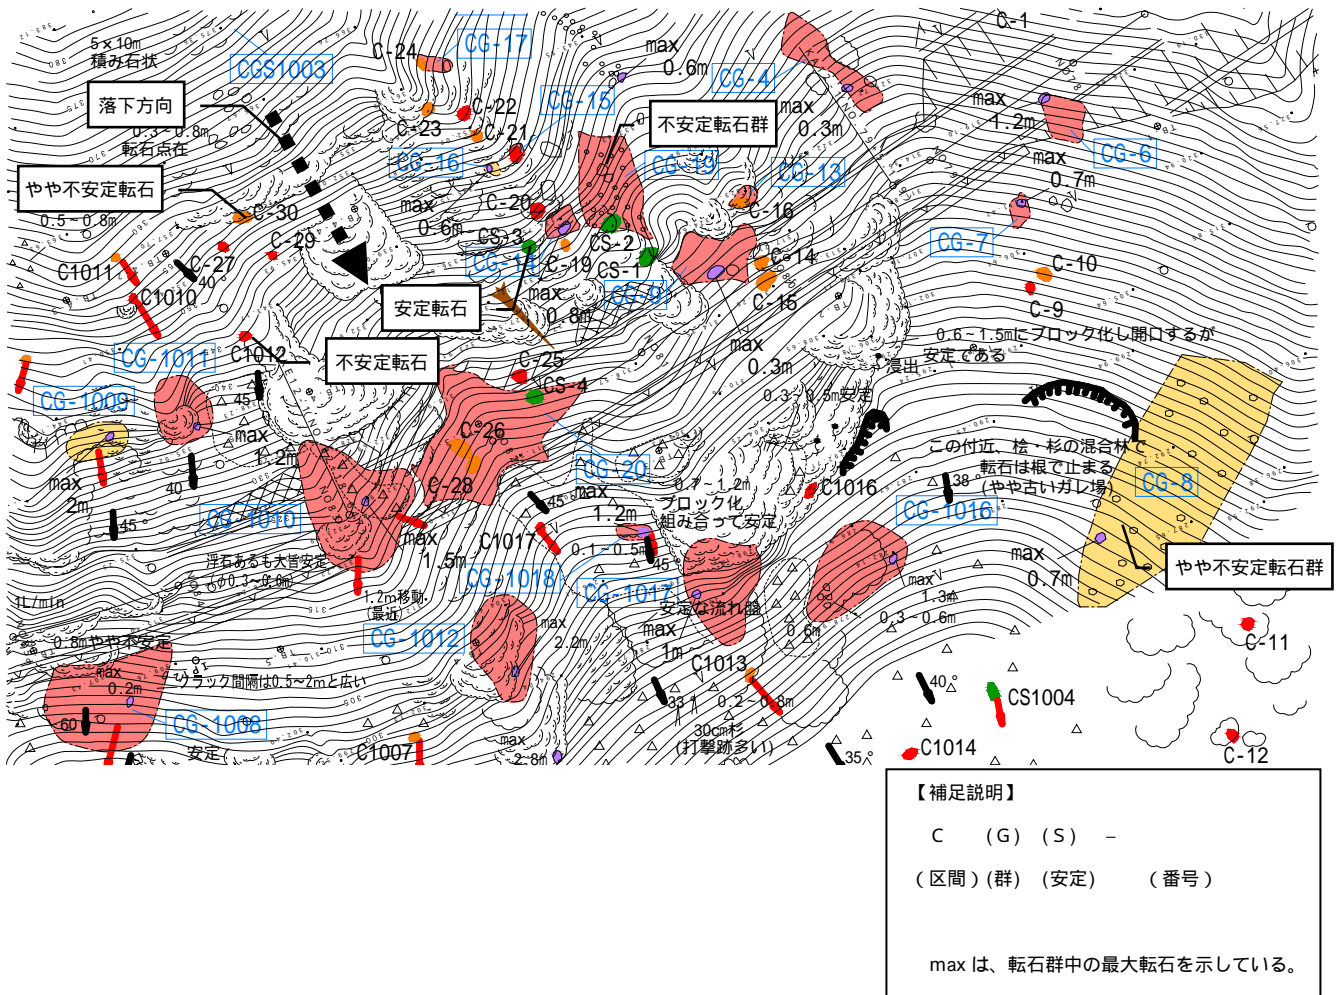
図-8 転石・転石群分布図 (例)

地表踏査、転石形状調査、転石群調査の結果をもとに 1/500 平面図上に転石・転石群分布図を作成した。

転石・転石群は、傍らに番号を付し (A-4 など) また安定性評価結果に基づき、次のように色分けして表示した。

「不安定」	赤
「やや不安定」	オレンジ
「安定」	緑

その他露岩の位置や形状、岩盤の節理の走行・傾斜、崖錘堆積物の分布範囲、表層崩壊地形、湧水、倒木の分布、斜面傾斜などのほか、現地踏査時のコメントを図中に記載した。

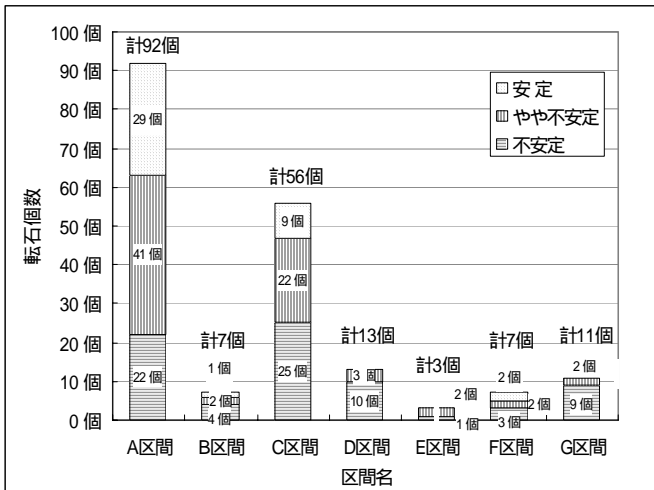
図-10 転石分布個数

図-5における調査範囲において、総計 189 個の転石が確認された。このうち安定性評価で「不安定」と判定されたものが 74 個、「やや不安定」と判断されたものが 74 個、「安定」と判断されたものが 41 個であった。(図-10)

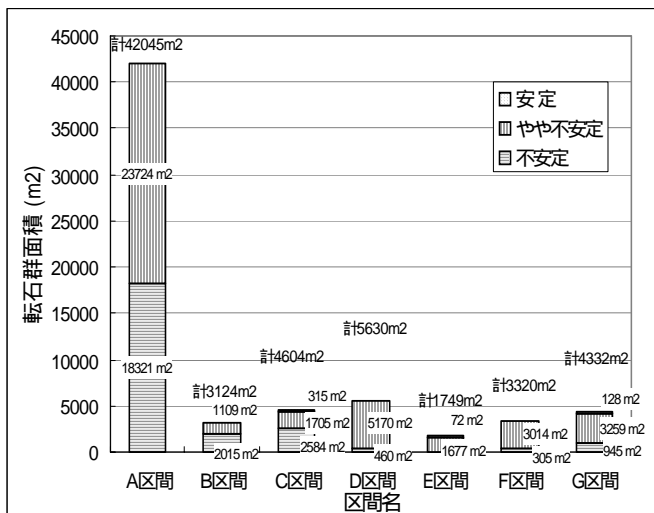
図-11 転石群分布面積

転石群については、総計 82 箇所延べ 6.48ha の転石群が確認された。このうち「不安定」と判断されたものが 38 箇所延べ 2.46ha、「やや不安定」と判断されたものが 37 箇所延べ 3.97ha、「安定」と判断されたものが、7 箇所延べ 0.05ha であった。(図-11)
