シカ食害の現状と対策について
～水源林造成事業地における取組事例～

国立研究開発法人森林総合研究所
森林整備センター近畿北陸整備局 ○林 真梨奈
長野 弘

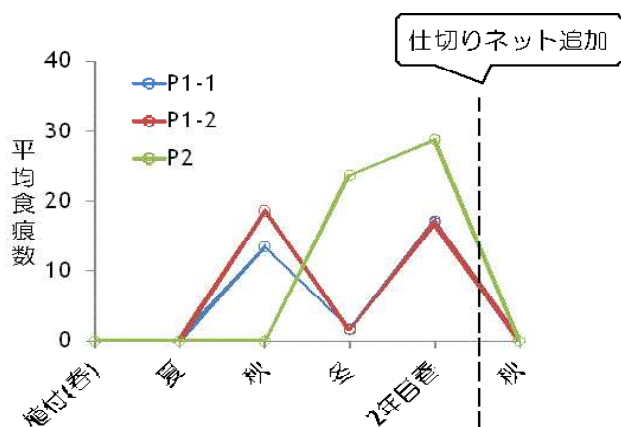
図-4 植栽後2生長期間の苗木1本あたりの平均食痕数

平成 26 年 10 月 29 日に調査を行った結果、P1-1 および P1-2 において 1 本あたり 14 ヶ所および 19 ヶ所の食痕が確認されました。食害をうけたことにより、それぞれの苗長は前調査時から 10cm ほど減少していました。しかし、食害をうけた後に新芽が伸びており、生長は若干遅れますが、まだ期待できる状態でした (写真-5)。食害をうけた原因として、周囲のネットを確認すると P1-1 および P1-2 の真下の谷筋部分がイノシシに掘り返されていました。ネットが浮いた状態だったため、ここからシカが侵入したと考えられます。浮いたネットは丸太を置いて応急処置しました。また、下刈の有無による生育状況の違いを

積雪時期の平成 26 年 12 月 15 日に調査を行った結果、前調査までは食害が見られなかった P2 において 1 本あたり 25 ヶ所の食痕が確認されました(写真-6)。そのため、平均苗長が 49cm に減少していました。造林地内に積もった雪の上にはシカの足跡がしっかりと残っており、この足跡をたどるとネット下が空いていました。草本類が枯れてシカの餌が欠乏する時期に造林地内への侵入を許したことが大きな被害となってしまいました。

雪解け後の平成 27 年 5 月 14 日に調査を行った結果、全てのプロットで 17～30 ヶ所の食痕が確認されました(写真-7)。周囲のネットを見回ると、積雪の影響による枯れたマツの倒木がネットを破損させていました。

そこで、新たな対策が必要だと考え、被害の軽減を図るために仕切りネットを追加することにしました。既設の防護ネットを利用して改植区域内に十字に仕切りをつくることで、万が一、シカに侵入されたとしても食害被害を最小限に留める効果を期待しました(図-6)。

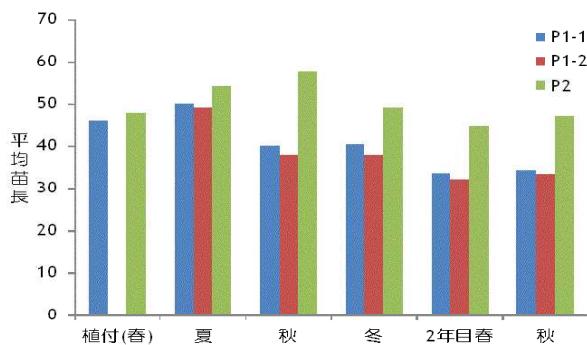
図-5 植栽後2生長期間の苗木1本あたりの平均苗長(cm)

下刈後の平成 26 年 9 月 5 日に調査を行った結果、P1-1 で枯死木が 3 本あり、また全プロットで雑草の繁茂による蒸れの影響で苗木の変色や先枯れがみられました。平均苗長は P1-1 および P2 においてそれぞれ 50cm および 54cm であり、追加した P1-2 では 49cm (調査本数 25 本) でした。食痕は確認されませんでした。また、スカートネットの近くをシカが頻繁に歩いた形跡が見受けられました。
