水源林造成事業地における獣害対策と課題について  
～遮光ネット設置による対策～

国立研究開発法人森林研究・整備機構 森林整備センター  
近畿北陸整備局 奈良水源林整備事務所 造林係 ○坂田 如飛  
三木 俊英

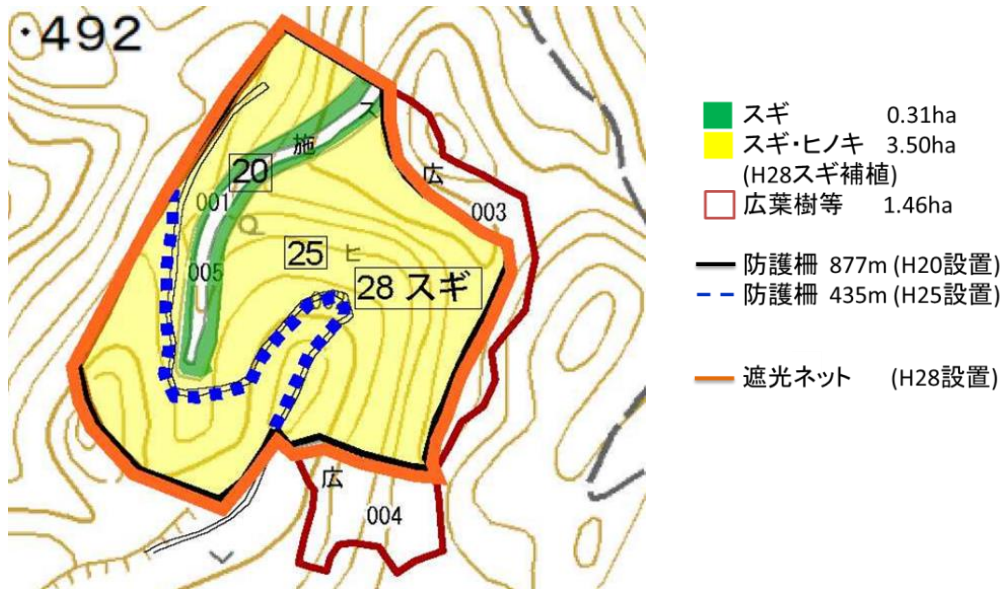
図-2 植栽および遮光ネットの状況

平成 28 年度に、遮光ネットを植栽地の外周にある防護柵に沿って設置しました（図-2）。遮光ネットの仕様は図-3のとおりです。遮光率 80% と高めのものを用いて、イノシシの視界を遮るよう試みました。また、これまでスギに対するシカによる被害は見られなかったため、被害のあったヒノキ 3.50ha の区域には遮光ネット設置後にスギを補植しました。
