# 壊れにくい作業道に向けて ～山ずりを活用した道づくり～

(国研) 森林研究・整備機構  
森林整備センター九州整備局  
森 優 真  
伊 藤 剛 昌  
小倉 江利子

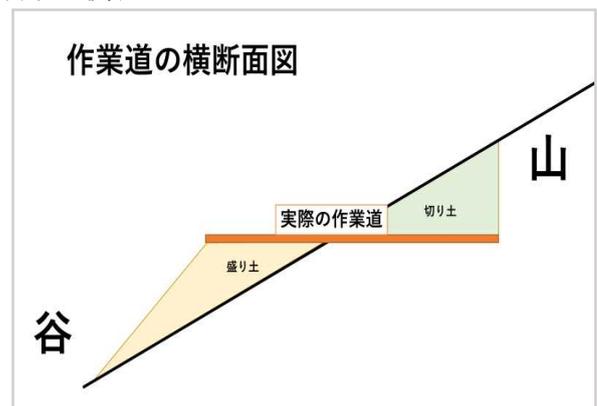
図 1 作業道の横断面図

試験地は幅員が 3 m の作業道に山ずりを 20 cm 厚で 10 m 敷設し重機による転圧を行い設置しました。計測ポイントは山側と谷側それぞれで 2 m の間隔を空けて 5 地点合わせて 10 地点を設定しました。山側と谷側を計測する理由は、作業道が切土部と盛土部によって構成されるため、地山を切削する切土部と土を盛り固める盛土部では元々路面の強度に違いがあると考えたからです。(図 1)

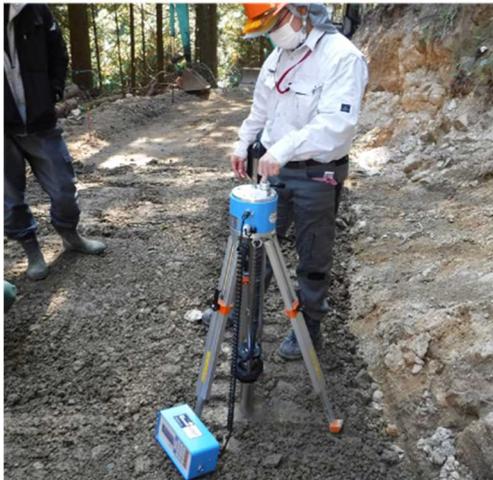
図2 キャスポルによる支持力測定

設定した 10 地点について、簡易支持力測定器(キャスポル)による CBR 値を計測しました。(図 2)

舗装設計便覧によると CBR 値が 3 % 未満の場合は路床改良を行う必要がある軟弱土壌にあたります。試験地のうち試験地 3 は山側よりも谷側の値が大きくなったため、異常値として計算から除外しました。残り 4 地点の平均値は山側が 18 %、谷側で 13.6 % であり、どちらも CBR 値 3 % を大きく上回る結果となりました。

このことから、山ずりは敷設直後から十分な路床強度を確保できることが分かりました。(表 1)

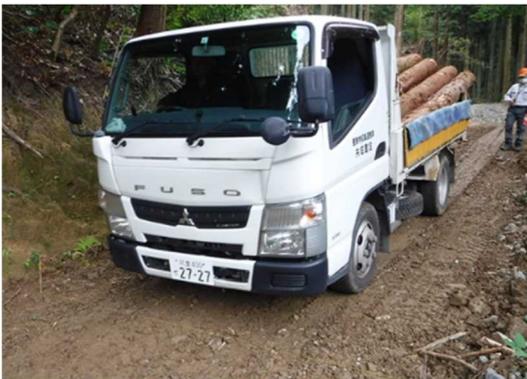
図3 トラック走行試験

山ずりを新たに敷設した路盤と、敷設後1年以上が経過し修理が1度も行われていない作業道で調査を行いました。路面に水糸を張り、トラックに末口20cm長級4mの丸太を10本積載し時速5kmで2往復させ、山側と谷側の2ヶ所を物差しで地面の沈下量を測定しました。(図3)

敷設直後の作業道の山側で0.3cm谷側では0.1cmとわずかに沈みこみが生じましたが、トラックによる実際の走行には問題ありません。また、敷設から1年以上が経過した作業道では、全く沈み込みが無く、山ずりは敷設後すぐに利用可能であるということが確認できました。(表2)
