現場出張時における公用車事故について ～ 林道等で発生した事故の分析及び対策の検討～

国立研究開発法人森林研究・整備機構 森林整備センター

中部整備局 津水源林整備事務所 収穫係主任 ○今泉 卓貴

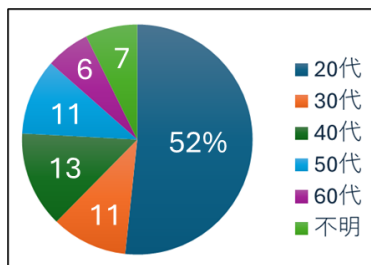
図3 年代別事故件数割合

事故を発生させた運転者の年代(図3)、及び森林整備センター職員の年代割合(図4)を示す。事故全体において運転者は20代(職員数のうち24%)が52%を占めていた。このことから20代の職員は事故を起こし易いといえる。その理由として、20代職員は経験値が少なく運転技術が未熟な一方で、現場出張及び運転の機会が多いことが挙げられる。

また、事故を発生させた職員106名中15名(うち20代10名、30代4名、40代1名)が3回以上の事故を発生させており、事故を起こしやすい職員の存在が明らかになった。
