## リサイクルビーズを利用した資源の有効活用に向けた取り組みについて

国立研究開発法人 森林研究・整備機構

森林整備センター 松江水源林整備事務所 ○山田道昭・杉山悠太

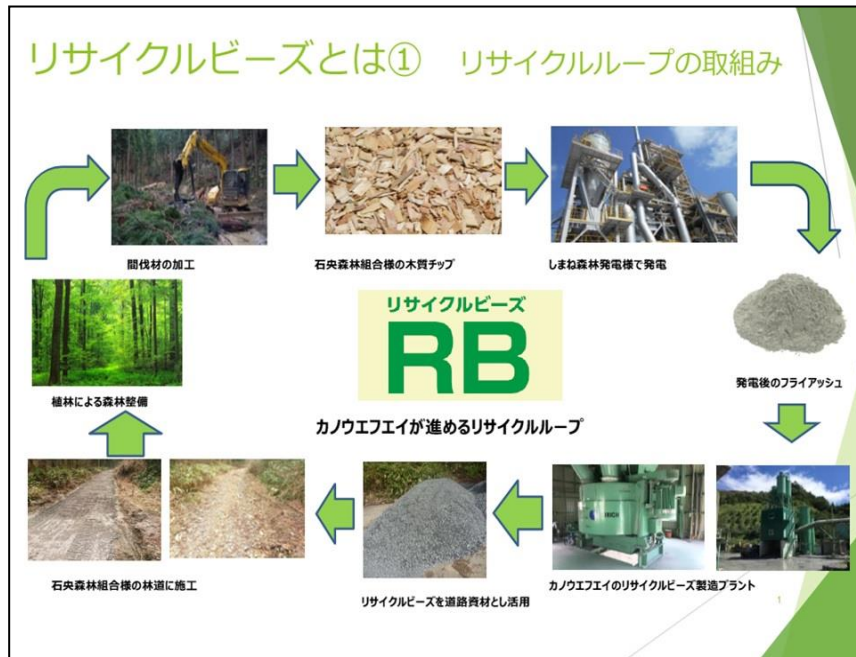
図ー1 リサイクルビーズ

リサイクルビーズは、山口県周南市にある、「カノウ エフエイ株式会社」の工場で、製造されているもので、バイオマス発電所等で発生する焼却灰に、生石灰やセメント等を混ぜて製造したリサイクル資材となります。

この資材の特徴として軽量であることや、多孔性のため水を通しやすく、路面がぬかるみにくいメリットがあります。

また、焼却灰には「バイオマス発電所」で発生する焼却灰と、「火力発電所」で発生する石炭灰の 2 種類がありますが、現在、「カノウ エフエイ株式会社」では、「バイオマス発電所」で発生する、焼却灰の有効活用を進めるべく、取り組んでいるとのこと（図-1）。

なお、今回、検証に使用したリサイクルビーズは、島根県江津市にある「しまね森林発電」で発生した、木質バイオマス発電由来の焼却灰を原料としたものを使用しました。

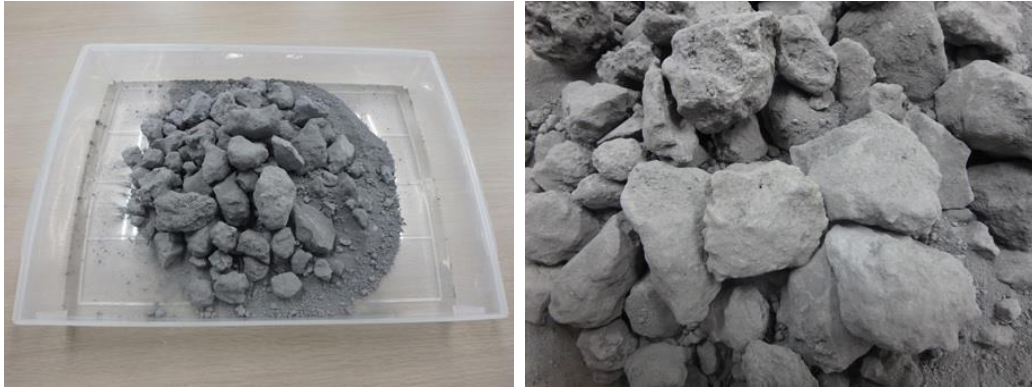
写真－1 リサイクルビーズ

試験区は、軟弱土壌であることから、路床に沈み込みにくい、粒度の大きなものを使用したいと考えました。リサイクルビーズは、天然の砕石と比べ硬度が低いことから、転圧時等に粉砕されることが想定されるため（写真－1）、リサイクルビーズを一定量、山ズリに混ぜたものを比較対象とすることにし、配合率を変えた3種類のプロット（図－3）を設け比較しました。

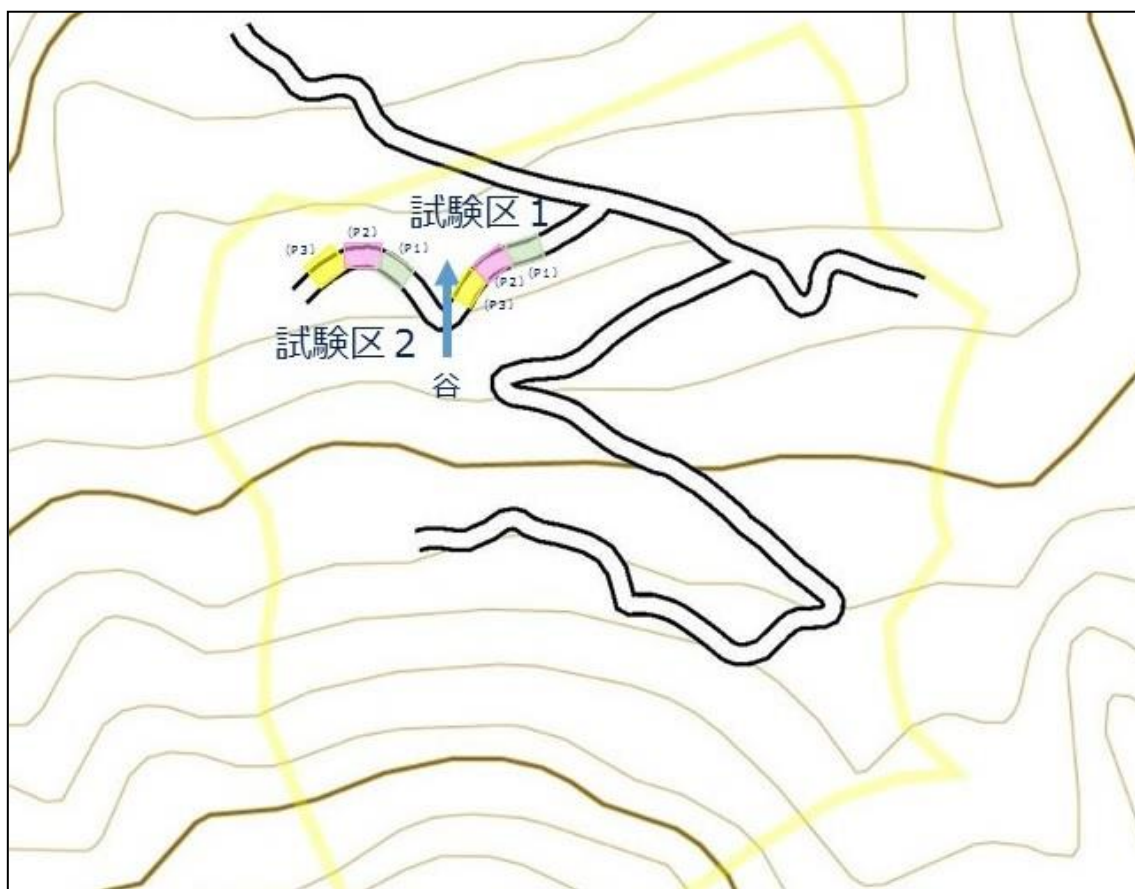
図－4 試験区の配置

また、3種類の各プロットの延長は20mとし、3つのプロットで、1つの試験区としました（図－4）。

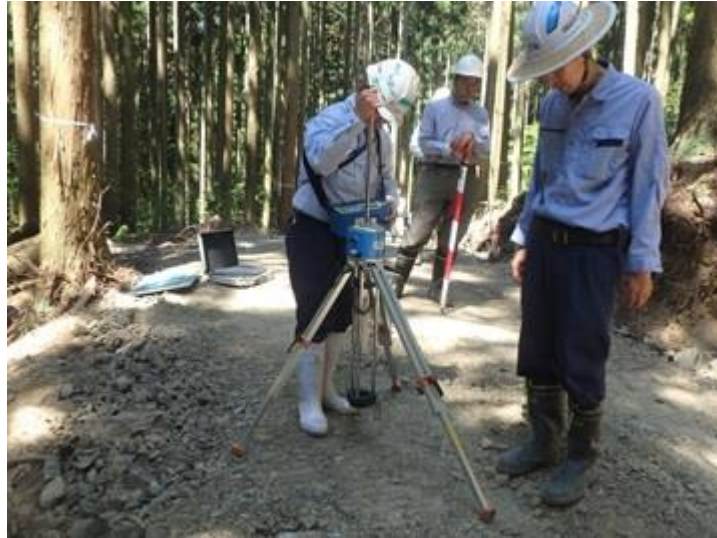
写真－２ 試験状況

各プロットで、簡易支持力測定器（キャスポル）を用いインパクト値を計測し、CBR 値及びコーン指数を求めて比較するとともに、トラック等の走行に支障がないと想定される基準値を設け検証しました。

また、試験は雨期を挟んだ6月と8月の2回行い、降雨による変化も検証することとしました（写真－2）。
